Regional: Sul, Litoral Sul, Centro Sul, e Metropolitana

Data: 06/01/2020

REL 2020-001

RELATÓRIO DE EVENTO QUE TENHA GERADO INTERRUPÇÃO EM SITUAÇÃO DE EMERGÊNCIA

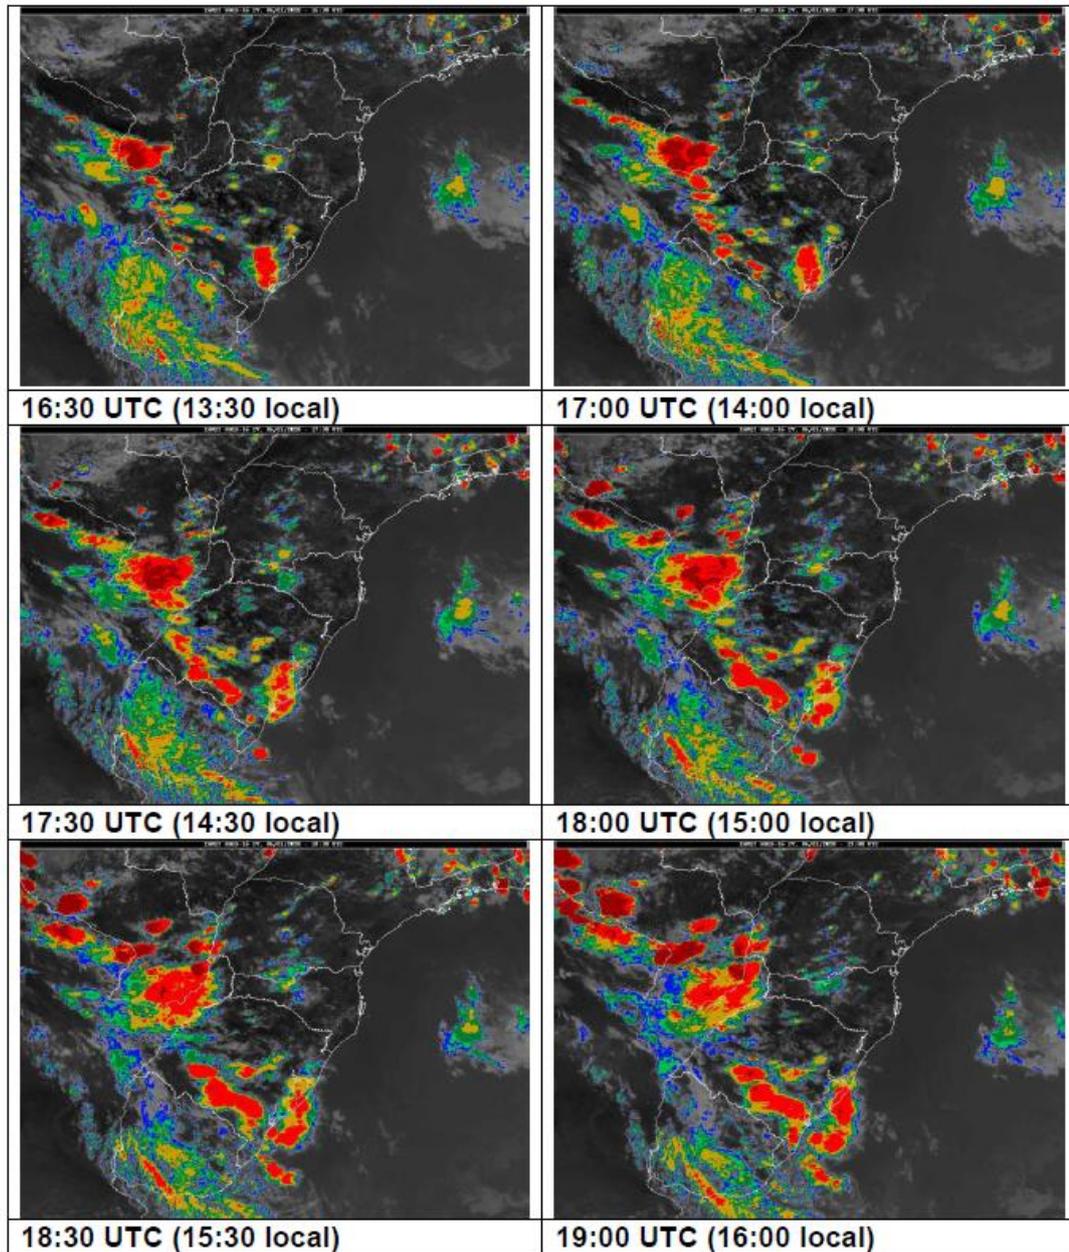
Figura 1 – Imagens de satélite sobre o Rio Grande do Sul durante a tarde do dia 06/01/2020. Fonte: Instituto Nacional de Meteorologia (INMET).

As imagens de satélite representadas pela figura 1 mostram a presença de nuvens de elevado desenvolvimento vertical (em tons vermelhos nas imagens) atuando sobre a maioria das regiões do Estado durante a tarde do dia 6 de janeiro. Salientam-se as temperaturas de topo das nuvens, com valores inferiores a -60°C , o que não raro estão associadas à ocorrência de tempestades de maior severidade.

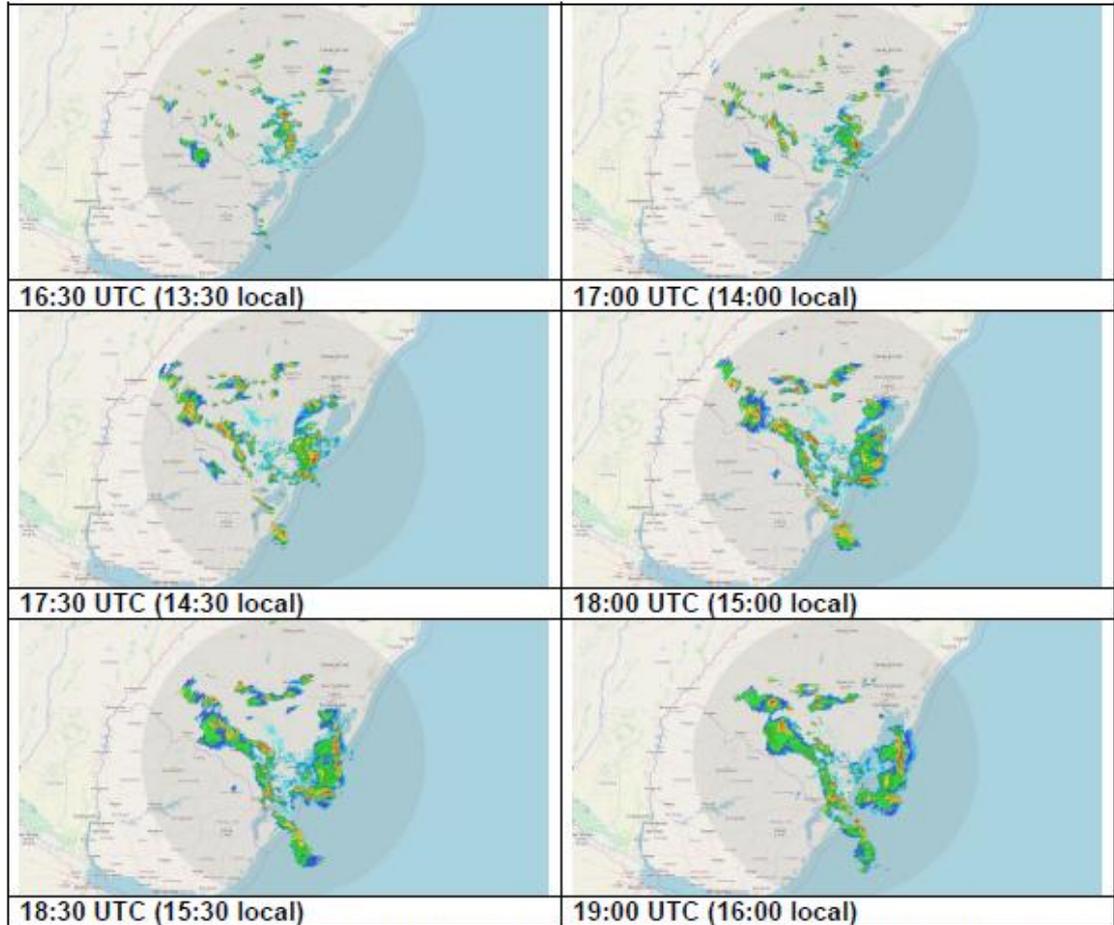
Figura 2 – Sequência de imagens do radar meteorológico situado no município de Canguçu/RS durante a tarde do dia 06/01/2020. Fonte: REDEMET

A figura 2 mostra as imagens do radar meteorológico situado no município de Canguçu. Estas imagens mostram áreas de forte refletividade associadas as áreas de instabilidade atuando sobre o sul e centro/sul do Estado durante a tarde do dia 6 de janeiro. Os valores de refletividade em diversos pontos superam os 40dBZ.

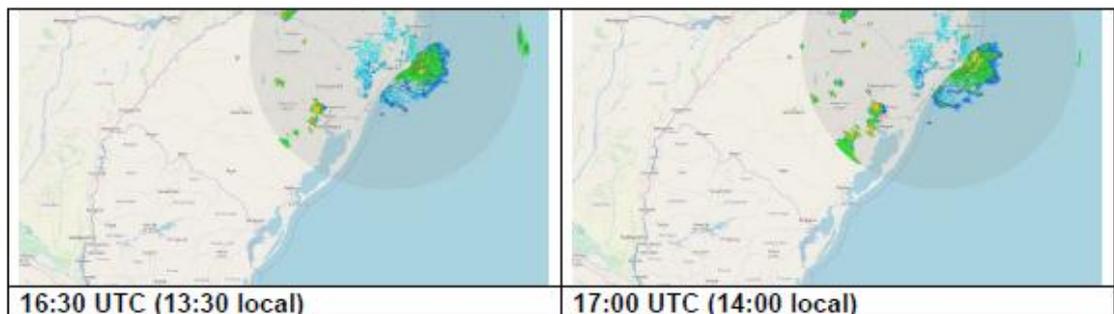
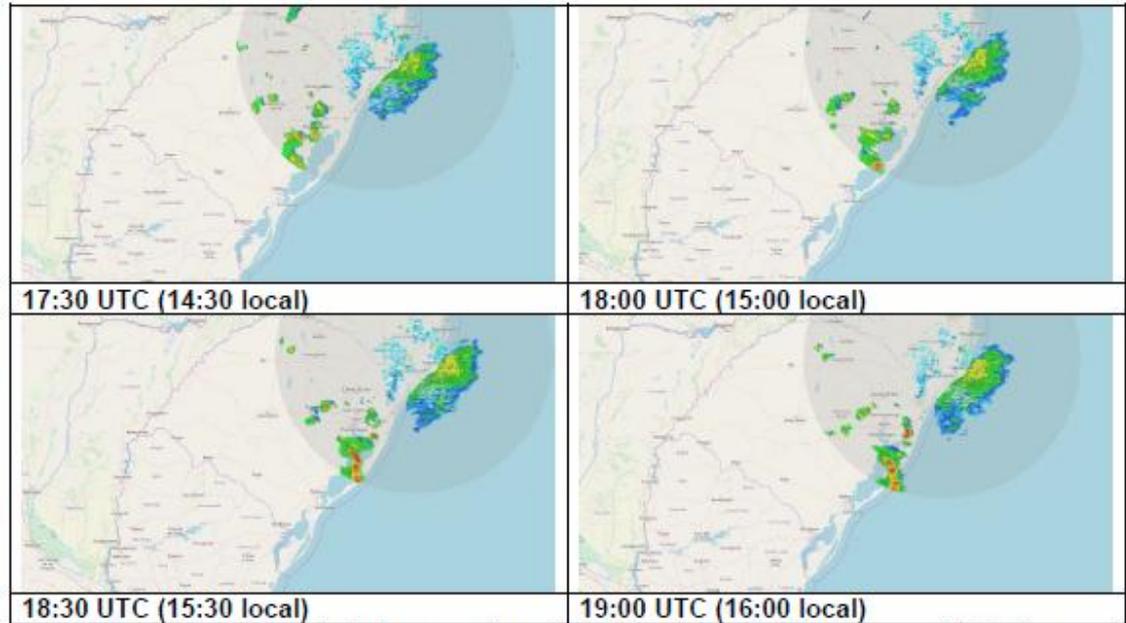
Figura 3 – Sequência de imagens do radar meteorológico situado no município de Morro da Igreja/SC durante a tarde do dia 06/01/2020. Fonte: REDEMET

A sequência representada pela figura 3 mostra as imagens do radar meteorológico do município de Morro da Igreja/SC. Estas imagens mostram áreas de forte refletividade associadas a atuação das áreas de instabilidade sobre as regiões centro/sul, carbonífera e metropolitana de Porto Alegre durante a tarde do dia 6 de janeiro de 2020. Novamente os valores de refletividade do radar superam os 40dBZ em alguns pontos destas regiões.
