REL 2019-011

Situação de emergência decorrente da atuação de áreas de instabilidade associadas a um sistema de baixa pressão atmosférica, que provocou chuvas e ventos fortes sobre parte do sul do Rio Grande do Sul.

RELATÓRIO DE EVENTO QUE TENHA GERADO INTERRUPÇÃO EM SITUAÇÃO DE EMERGÊNCIA

Companhia Estadual de Distribuição de Energia Elétrica CEEE-D

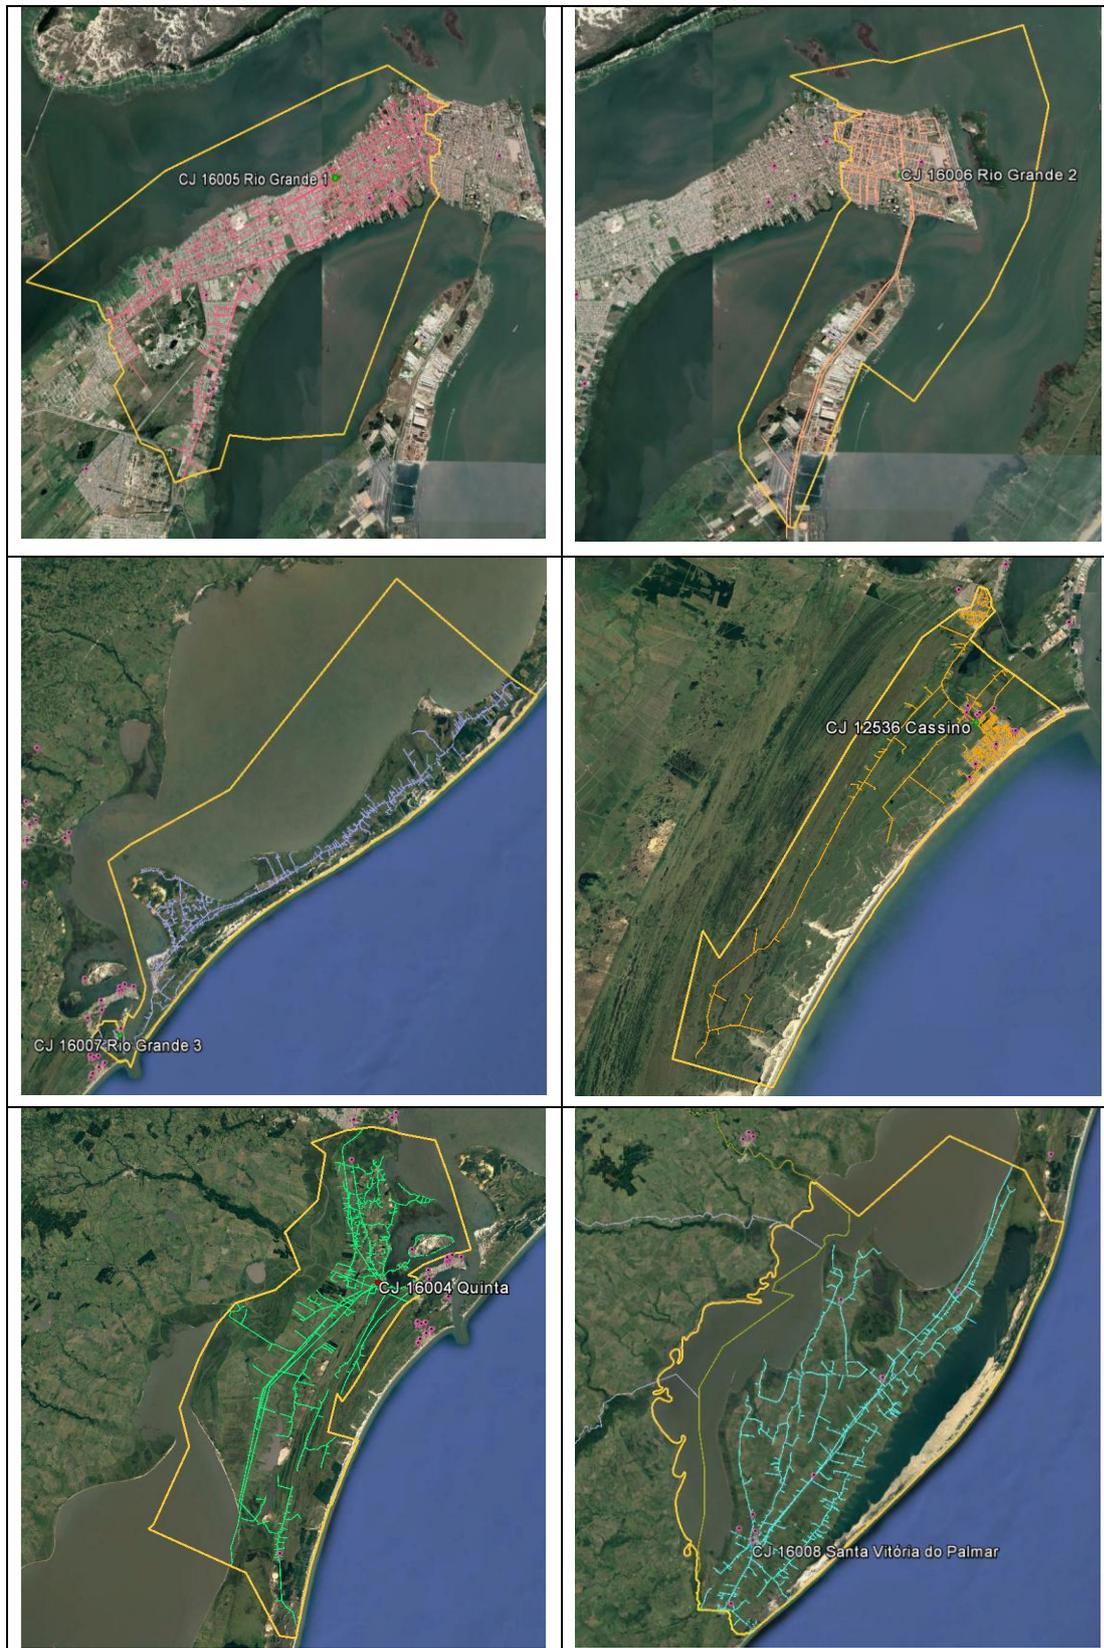
Diagramas unifilares dos conjuntos da Gerência Regional Litoral Sul

Registro das Poligonais dos Conjuntos e Diagramas Unifilares do Sistema de Distribuição de Alta Tensão

- O símbolo ● representa subestação do sistema de transmissão em alta tensão de 500 kV
- O símbolo ● representa subestação do sistema de transmissão em alta tensão de 230 kV
- O símbolo ● representa subestação do sistema de distribuição em alta tensão de 138 kV (as linhas são representadas na mesma cor)
- O símbolo ● representa subestação do sistema de distribuição em alta tensão de 69 kV (as linhas são representadas na mesma cor)
- As ocorrências são sinalizadas pelo símbolo “■” nos locais onde ocorreram as interrupções

Conjuntos da Gerência Regional Litoral Sul: Rio Grande 1, Rio Grande 2, Rio Grande 3, Cassino, Quinta, Santa Vitória do Palmar.
