Data: 18 e 19/01/2019

REL 2019-004

RELATÓRIO DE EVENTO QUE TENHA GERADO INTERRUPÇÃO EM SITUAÇÃO DE EMERGÊNCIA

(Conforme preconiza o PRODIST Módulo 8 Seção 8.2 Item 5.12.1 h)

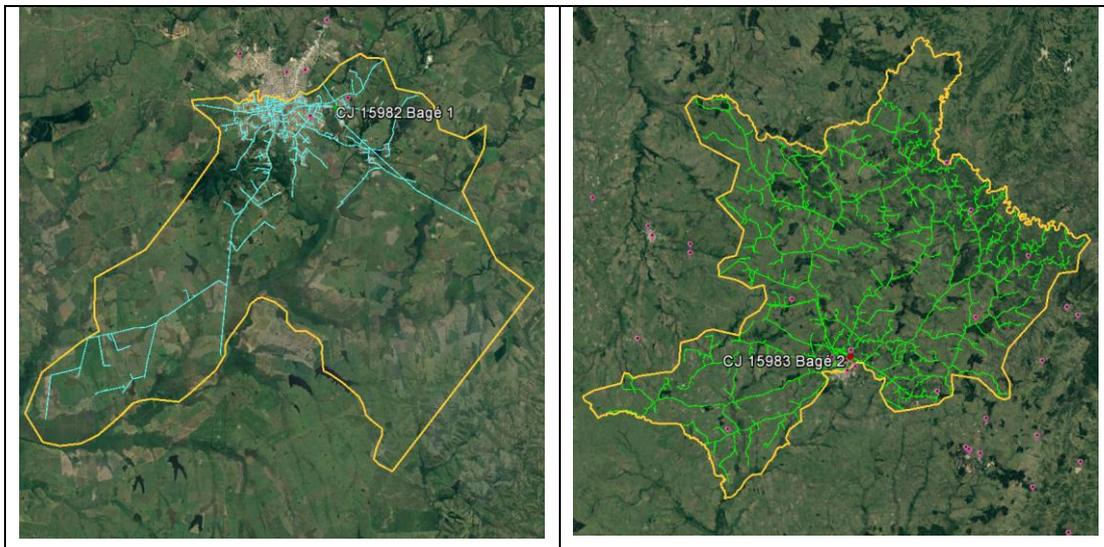
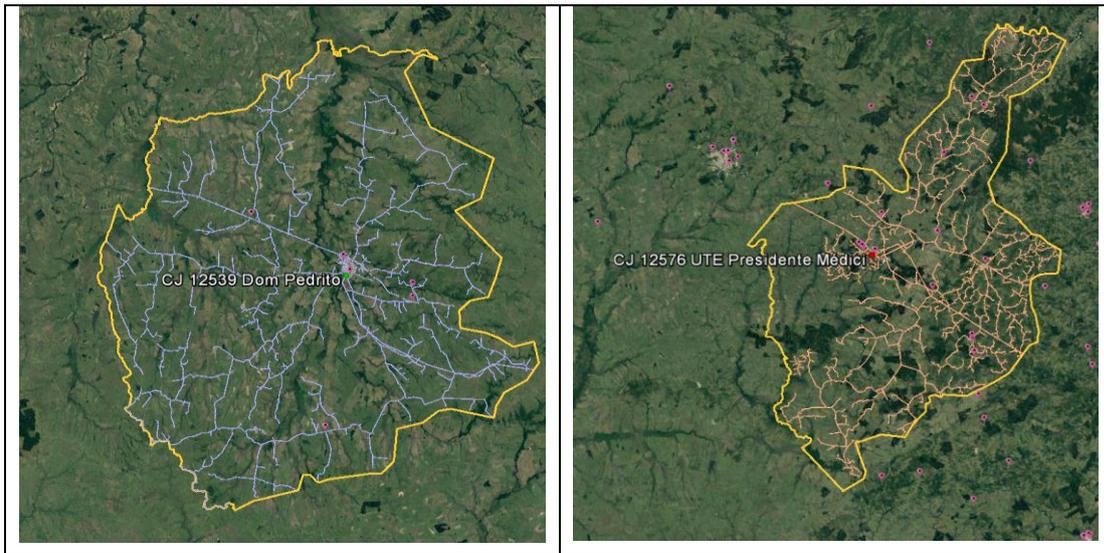
Diagramas unifilares dos conjuntos da Gerência Regional da Campanha

iii.a) Mapas geoeletricos com diagramas unifilares das poligonais dos conjuntos das áreas atingidas pelas ocorrências emergenciais.

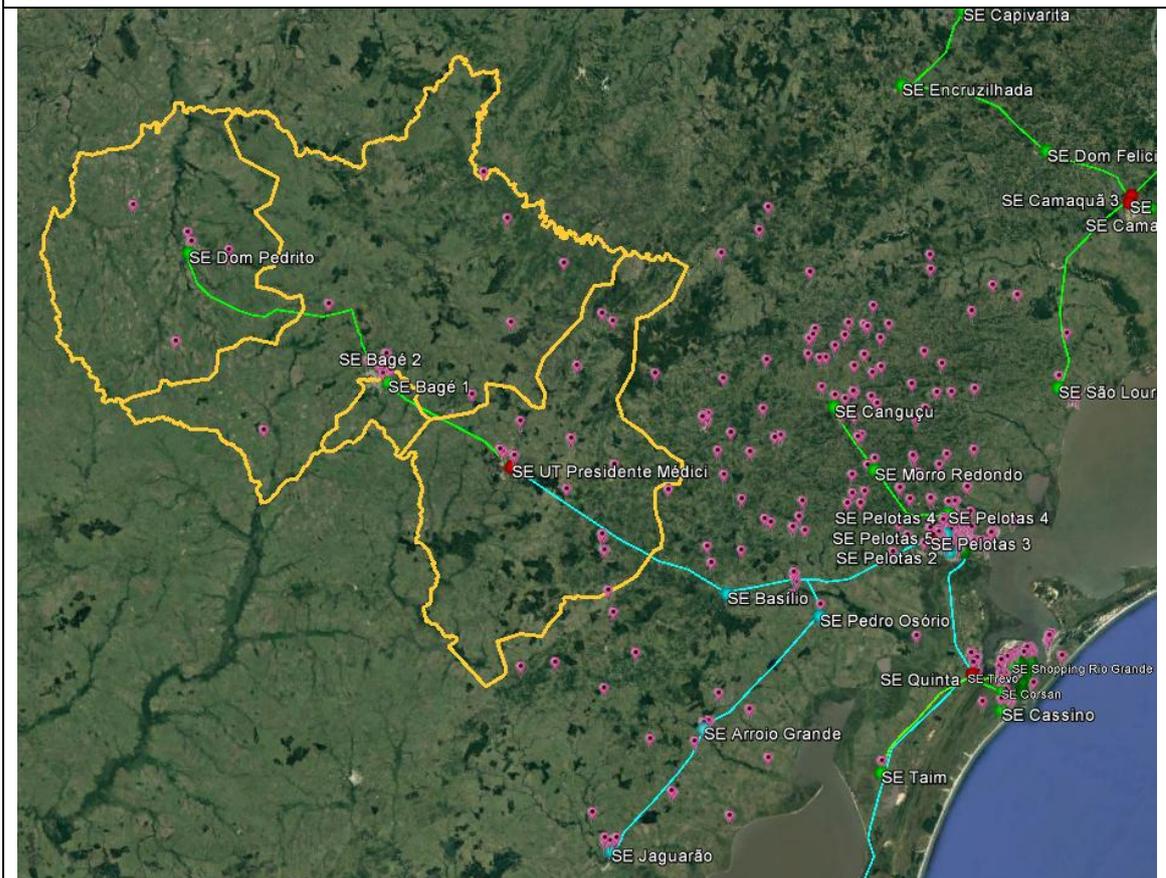
iii.b) Mapa geométrico com diagrama unifilar da subtransmissão inscrito nas poligonais dos conjuntos das áreas atingidas pelas ocorrências emergenciais.

Conjuntos da Gerência Regional da Campanha: Bagé 1, Bagé 2, Dom Pedrito, UTE Presidente Médici.

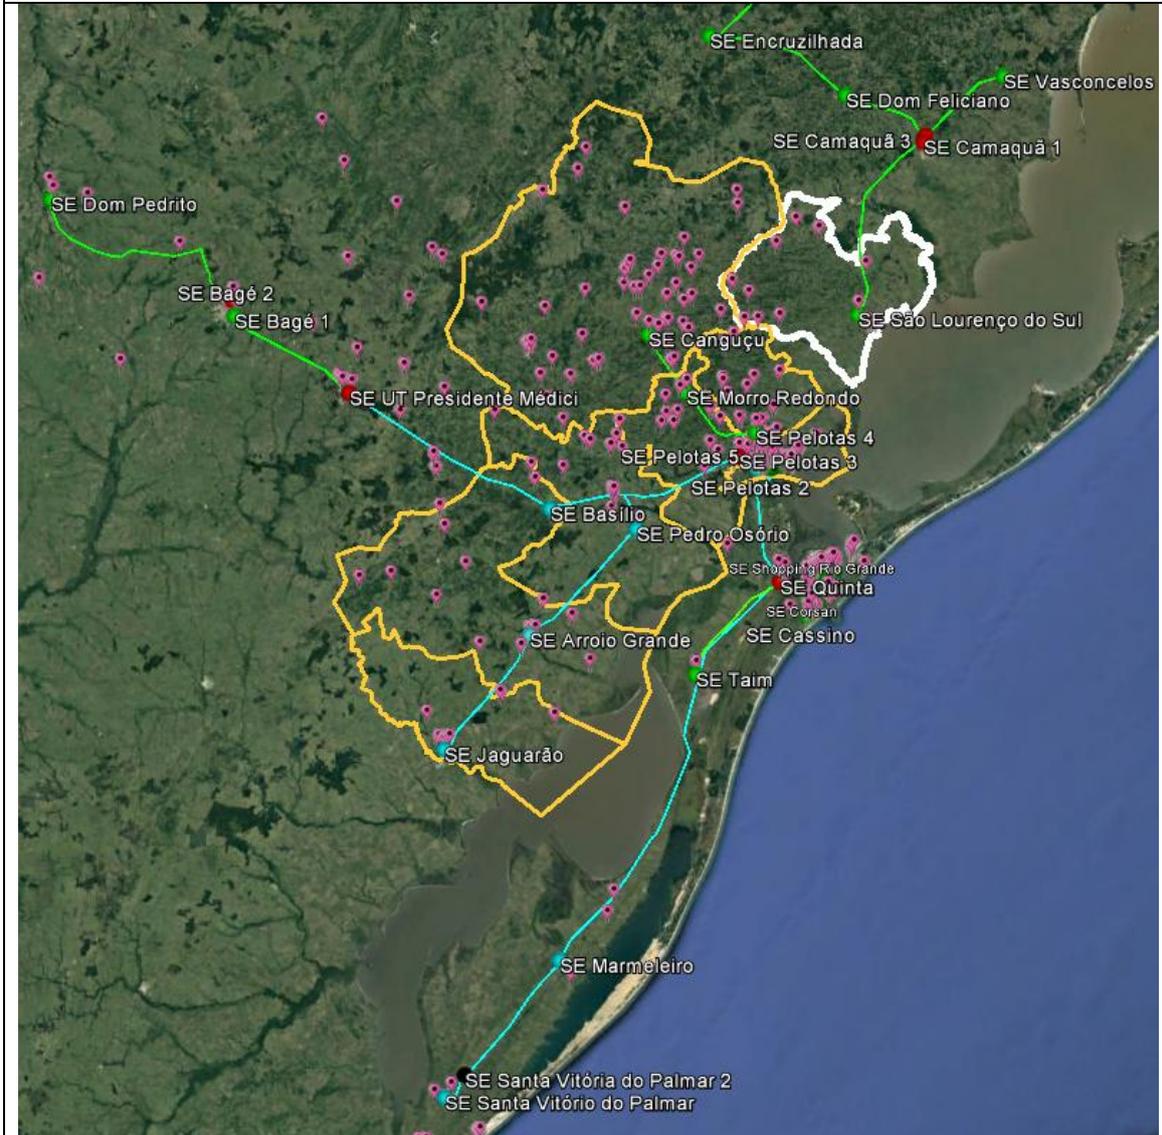
Conjuntos da Gerência Regional Centro Sul: Pelotas 1, Pelotas 2, Pelotas 3, Pelotas 4, Arroio Grande, Canguçu, Jaguarão, Pedro Osório; município da Gerência Regional Centro Sul: São Lourenço do Sul

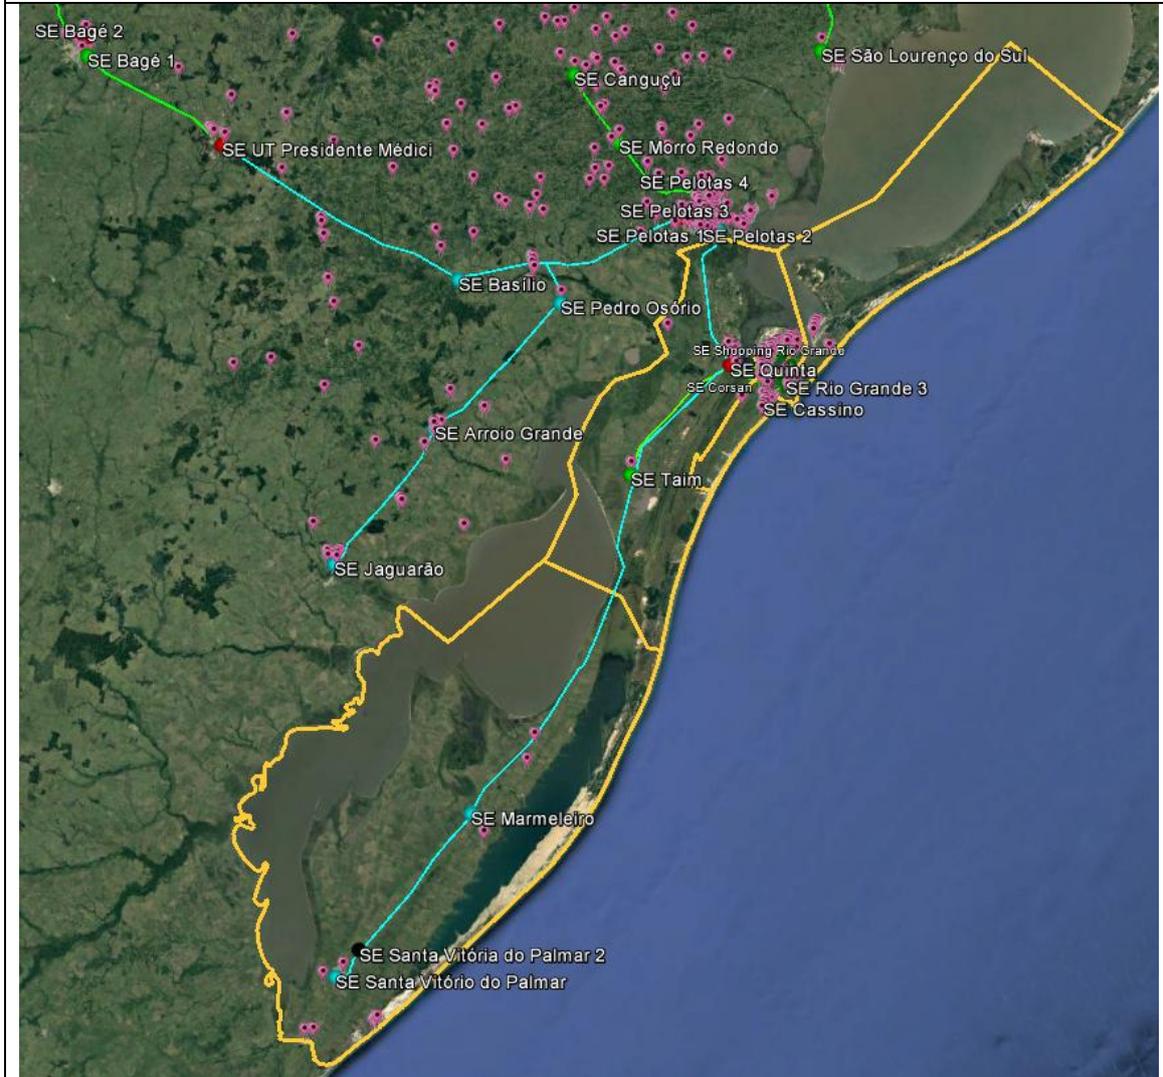
Conjuntos da Gerência Regional Litoral Sul: Rio Grande 1, Rio Grande 3, Cassino, Quinta, Santa Vitória do Palmar.

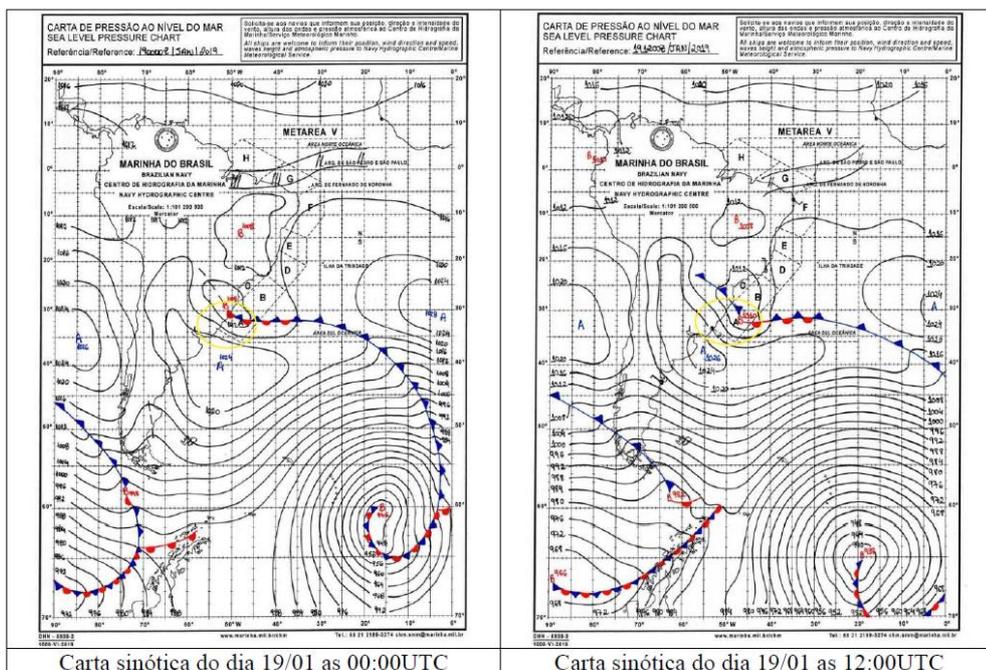
Figura 1 – Cartas sinóticas sobre a América do Sul. Fonte: DHN (<https://www.mar.mil.br/dhn/chm/meteo/prev/cartas/cartas.htm>)

A figura 1 mostra as cartas sinóticas sobre a América do Sul traçadas as 00:00UTC do dia 19/01/2019 (22:00 do dia 18/01, pelo horário local) e as 12:00UTC do dia 19/01/2019 (10:00 pelo horário local). Observa-se em destaque amarelo nas imagens a presença do forte gradiente de pressão formado sobre o Rio Grande do Sul durante este período.
