Regional: Litoral Sul

Municípios: Chuí, Santa Vitória do Palmar

Data: 24/02/2019

RELATÓRIO DE EVENTO QUE TENHA GERADO INTERRUPÇÃO EM SITUAÇÃO DE EMERGÊNCIA

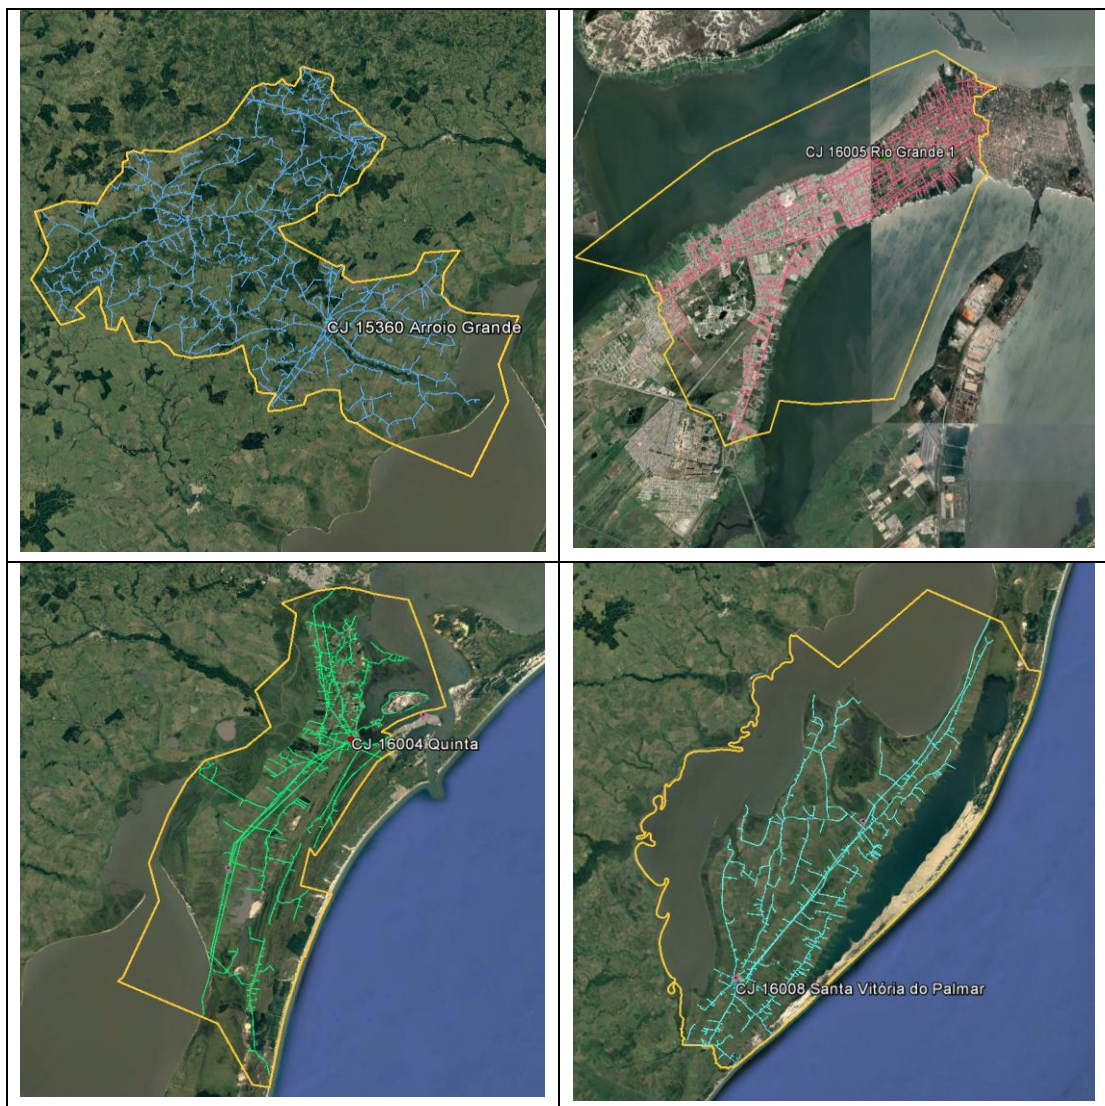
Diagramas unifilares dos conjuntos das Gerências Regional Sul e Litoral Sul

iii.a) Mapas geométricos com diagramas unifilares das poligonais dos conjuntos das áreas atingidas pelas ocorrências emergenciais.

representa subestação do sistema de distribuição em alta tensão de 69 kV
- As ocorrências são sinalizadas pelo símbolo "■" nos locais onde ocorreram as interrupções

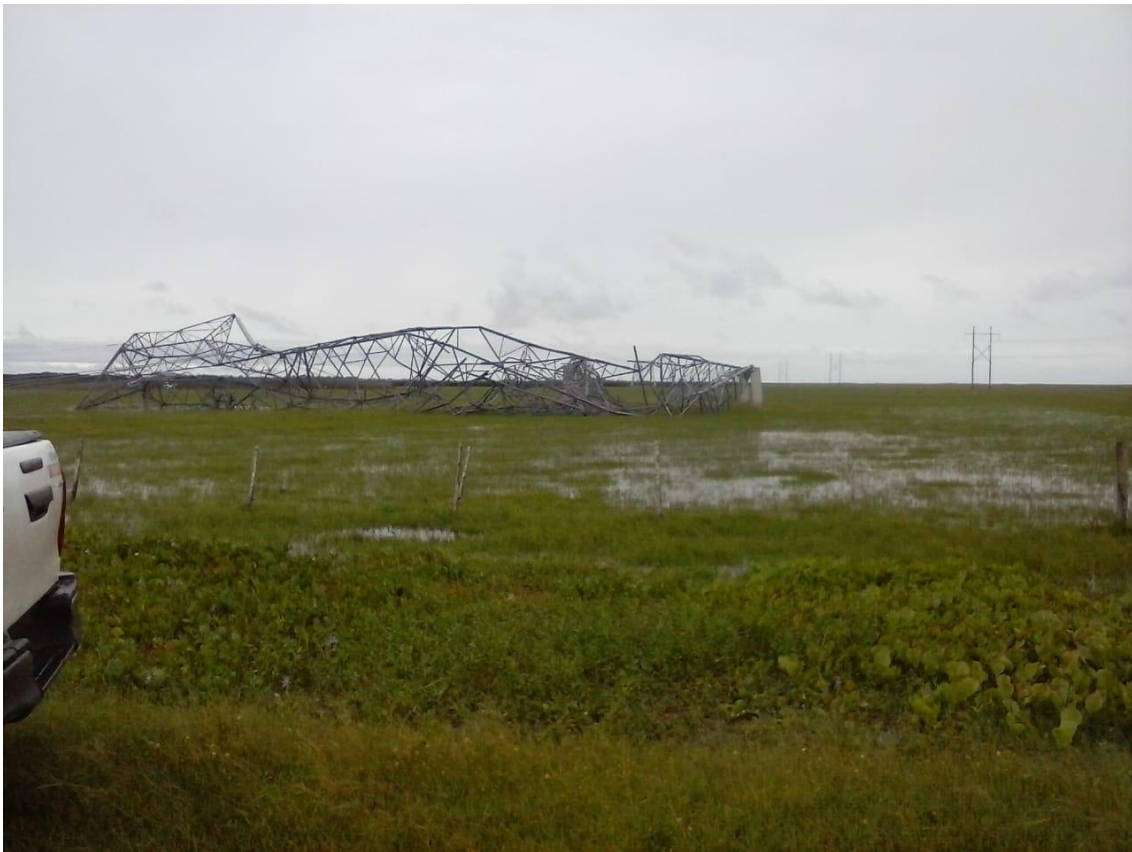
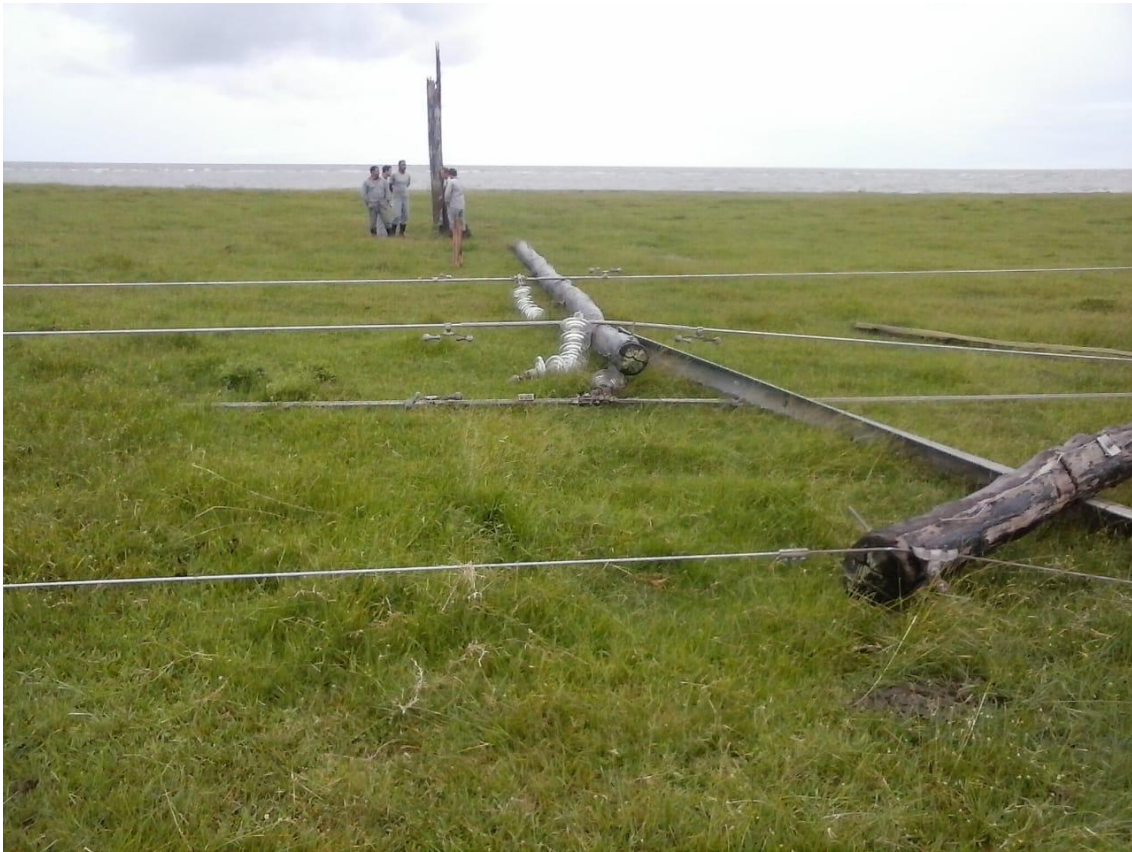
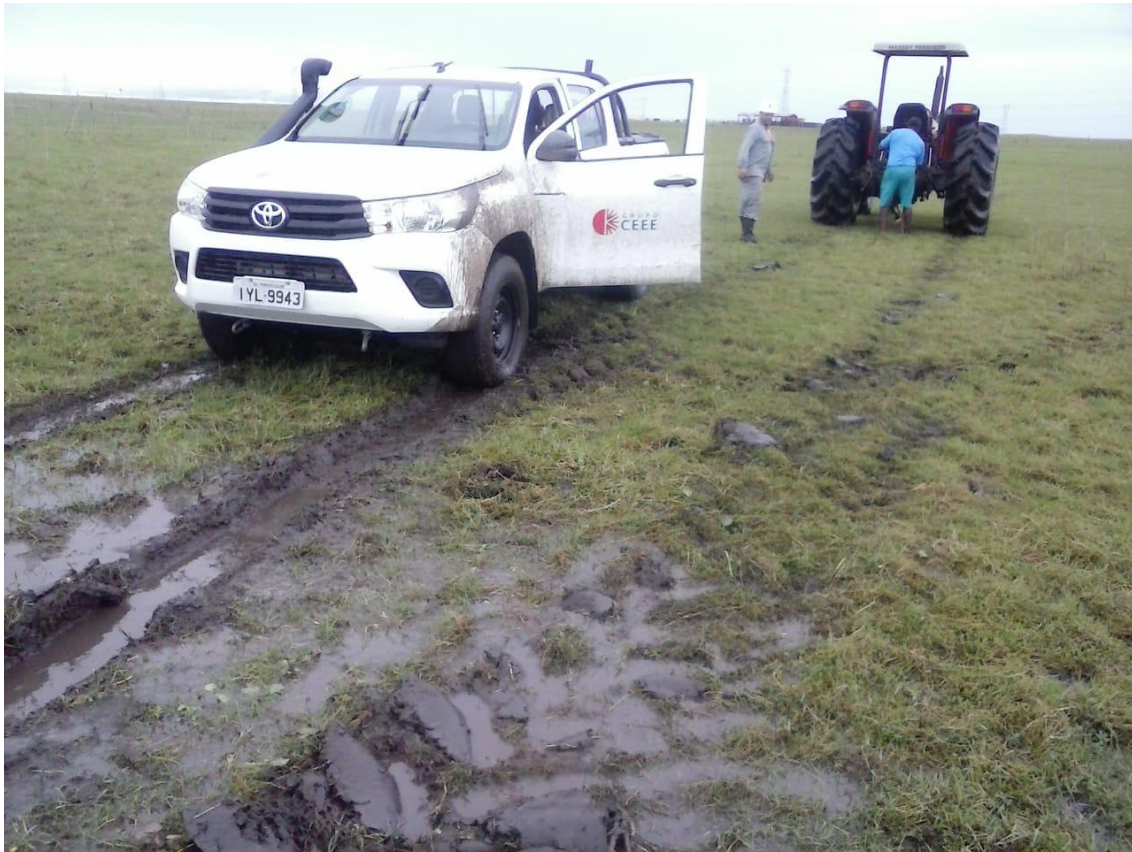
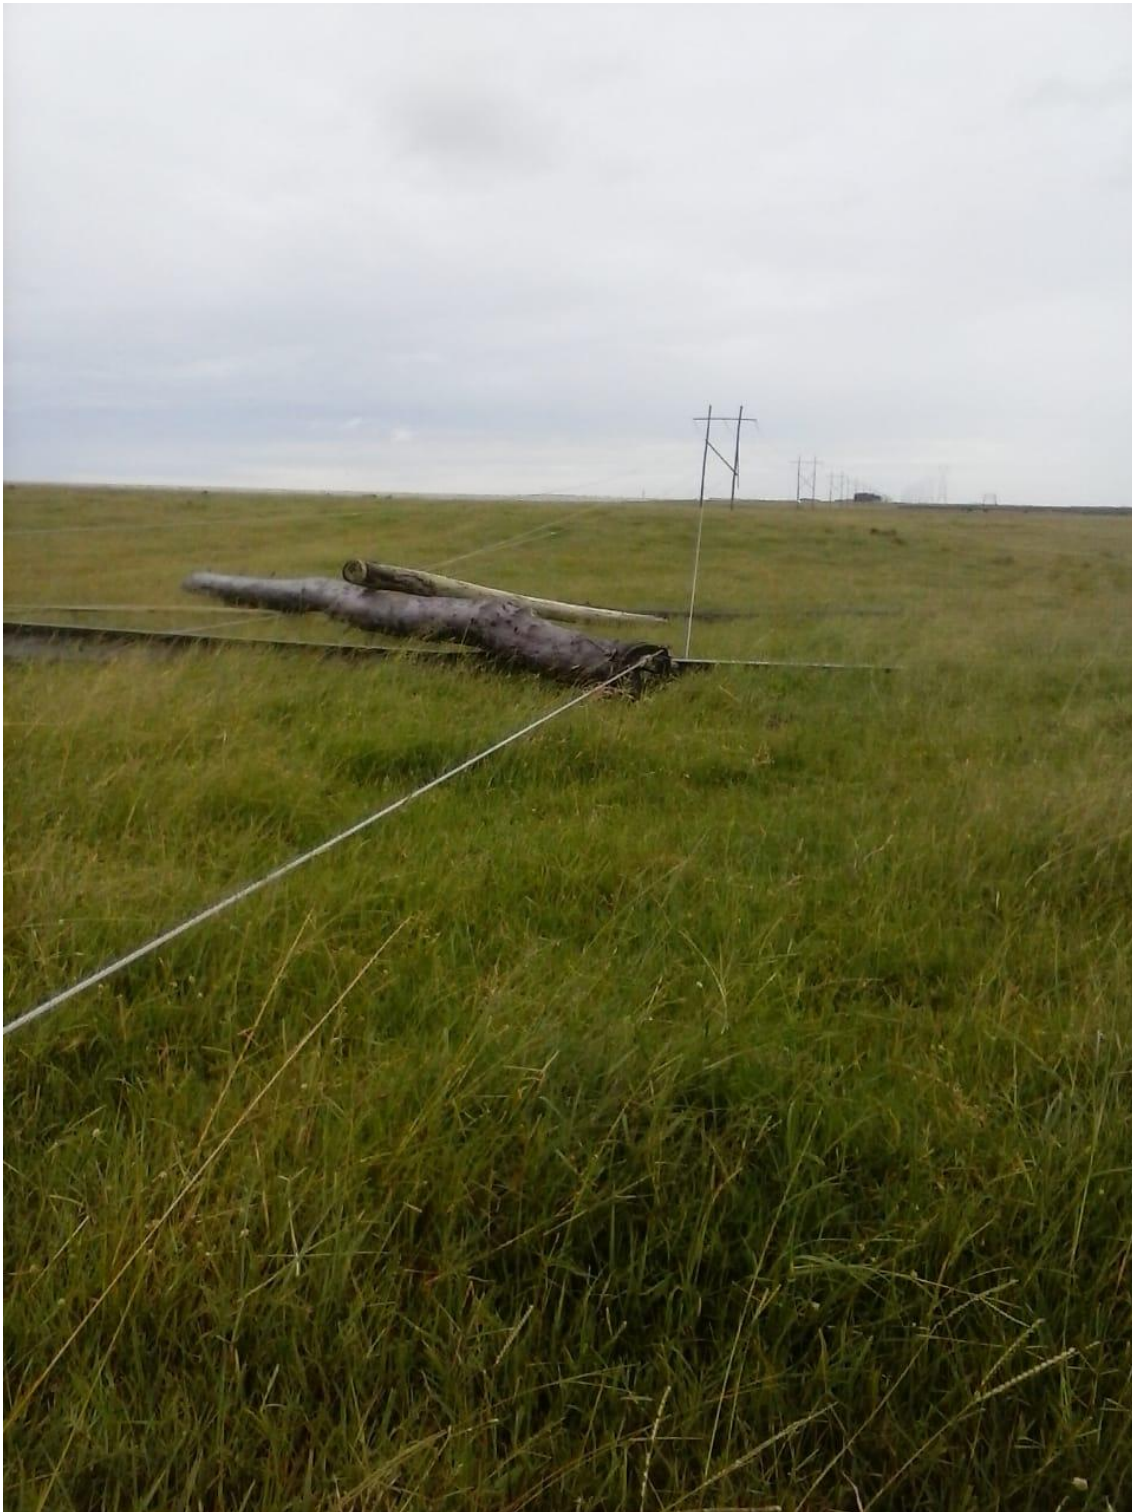
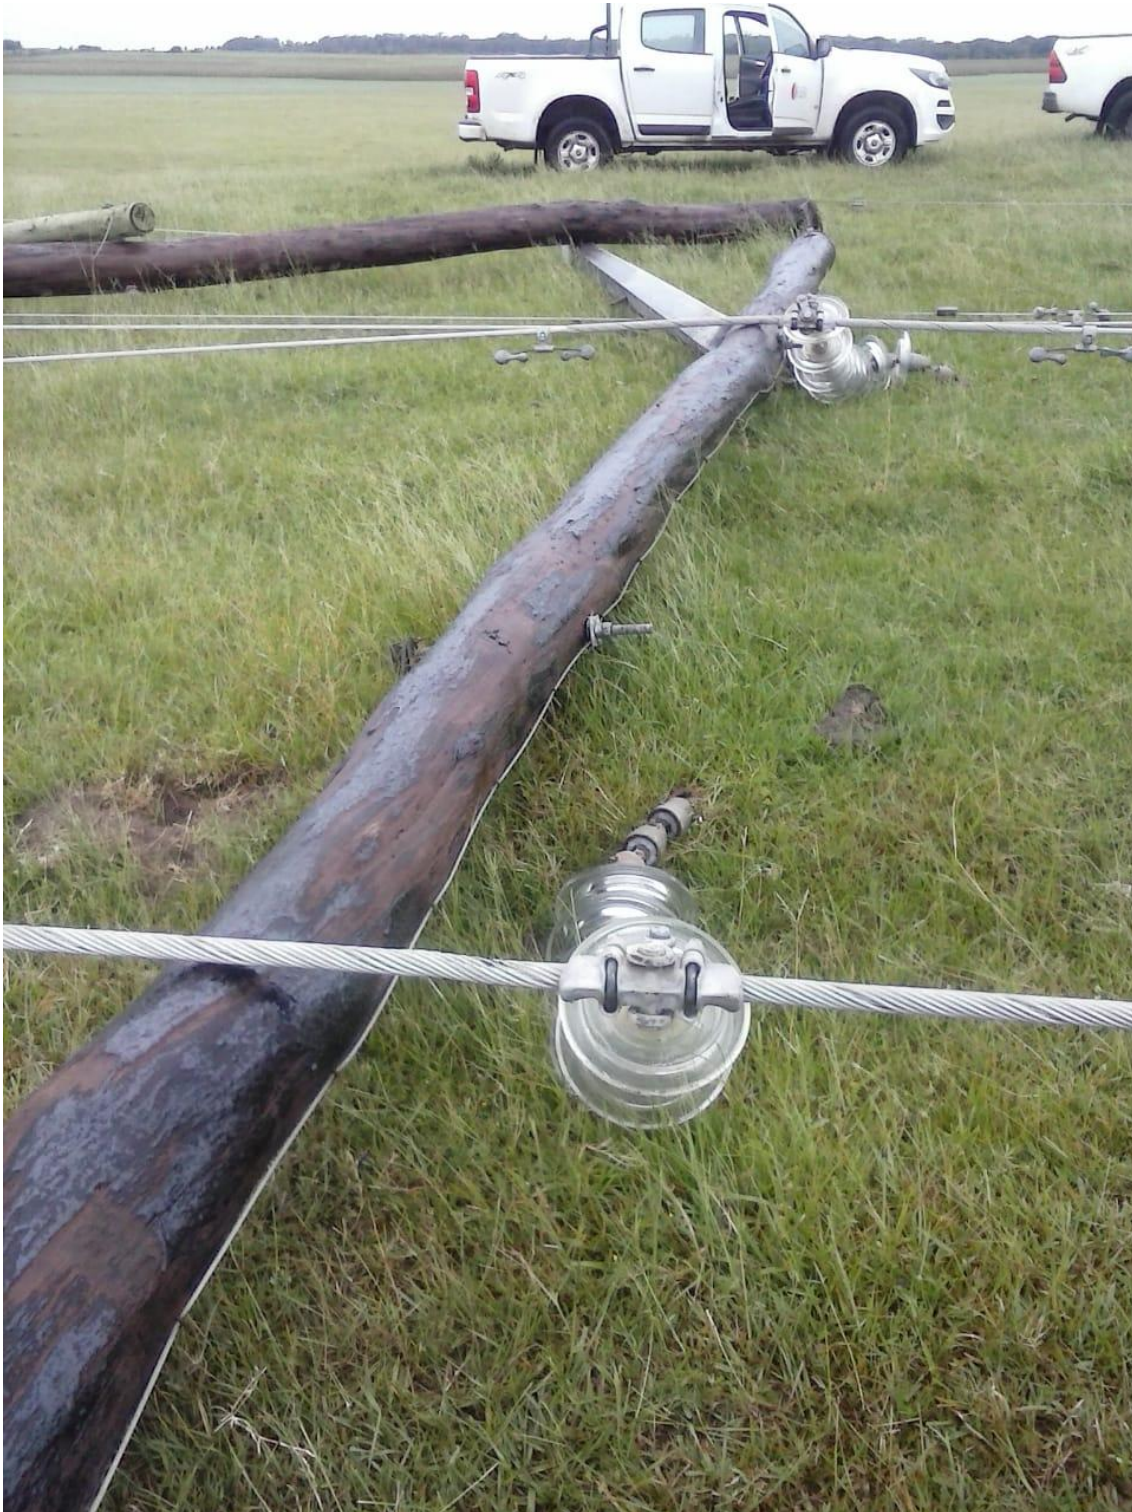
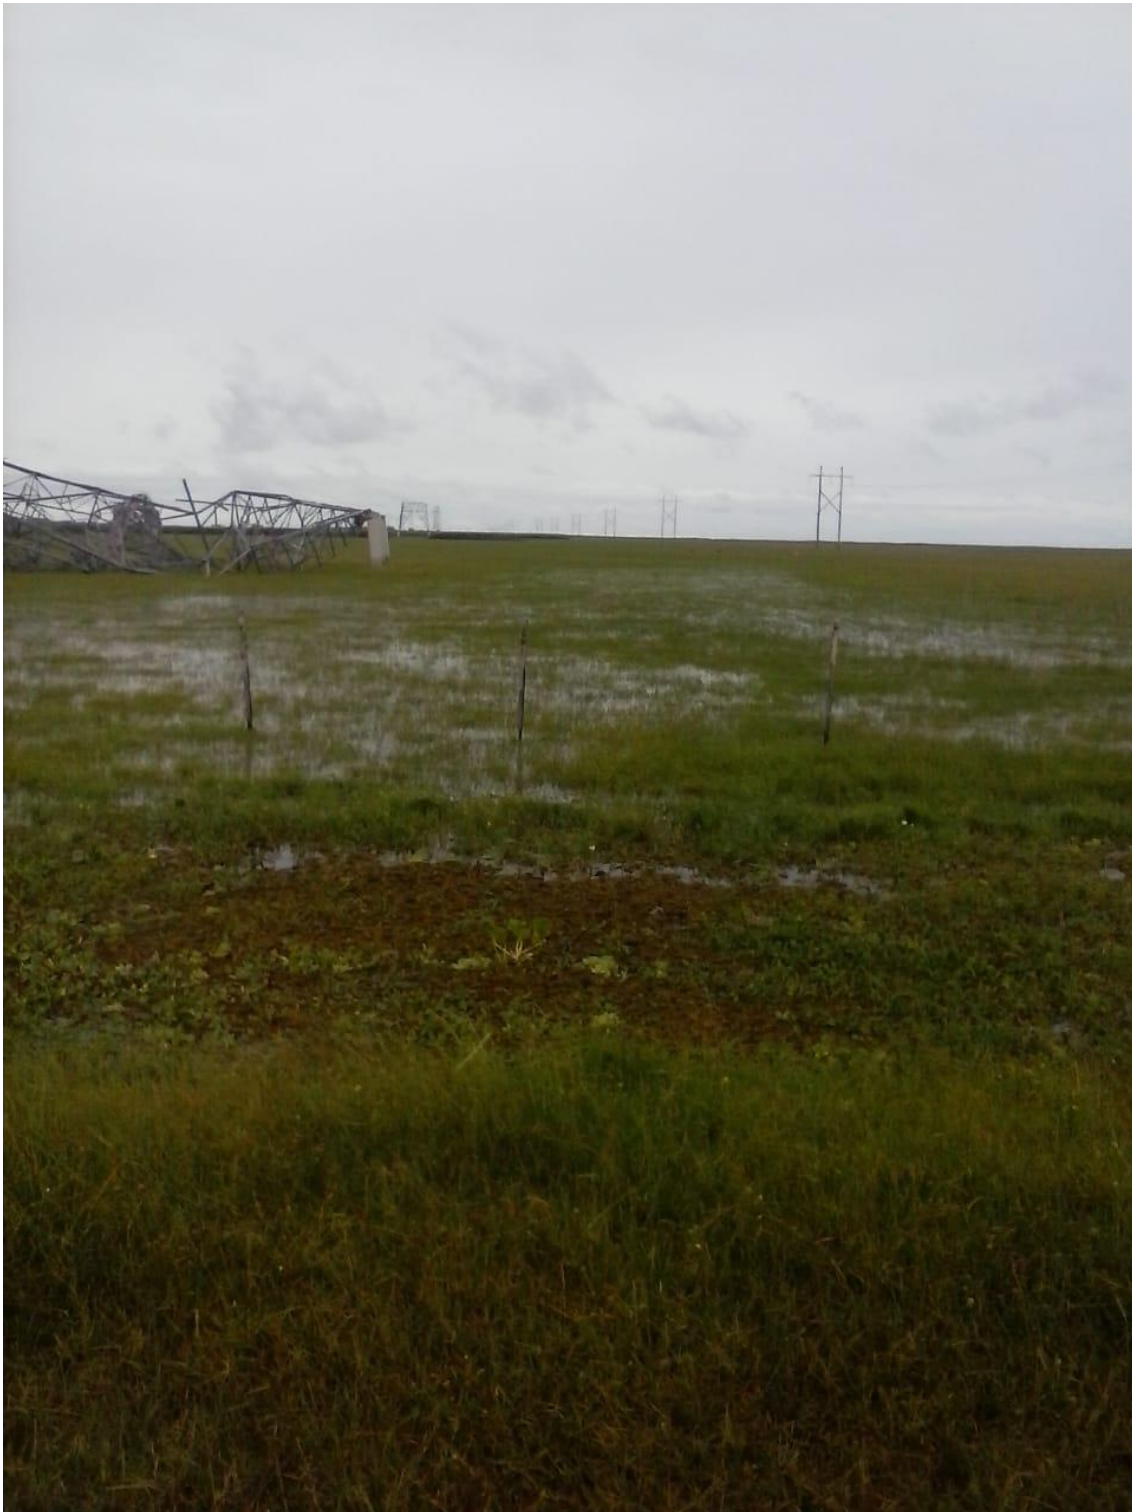
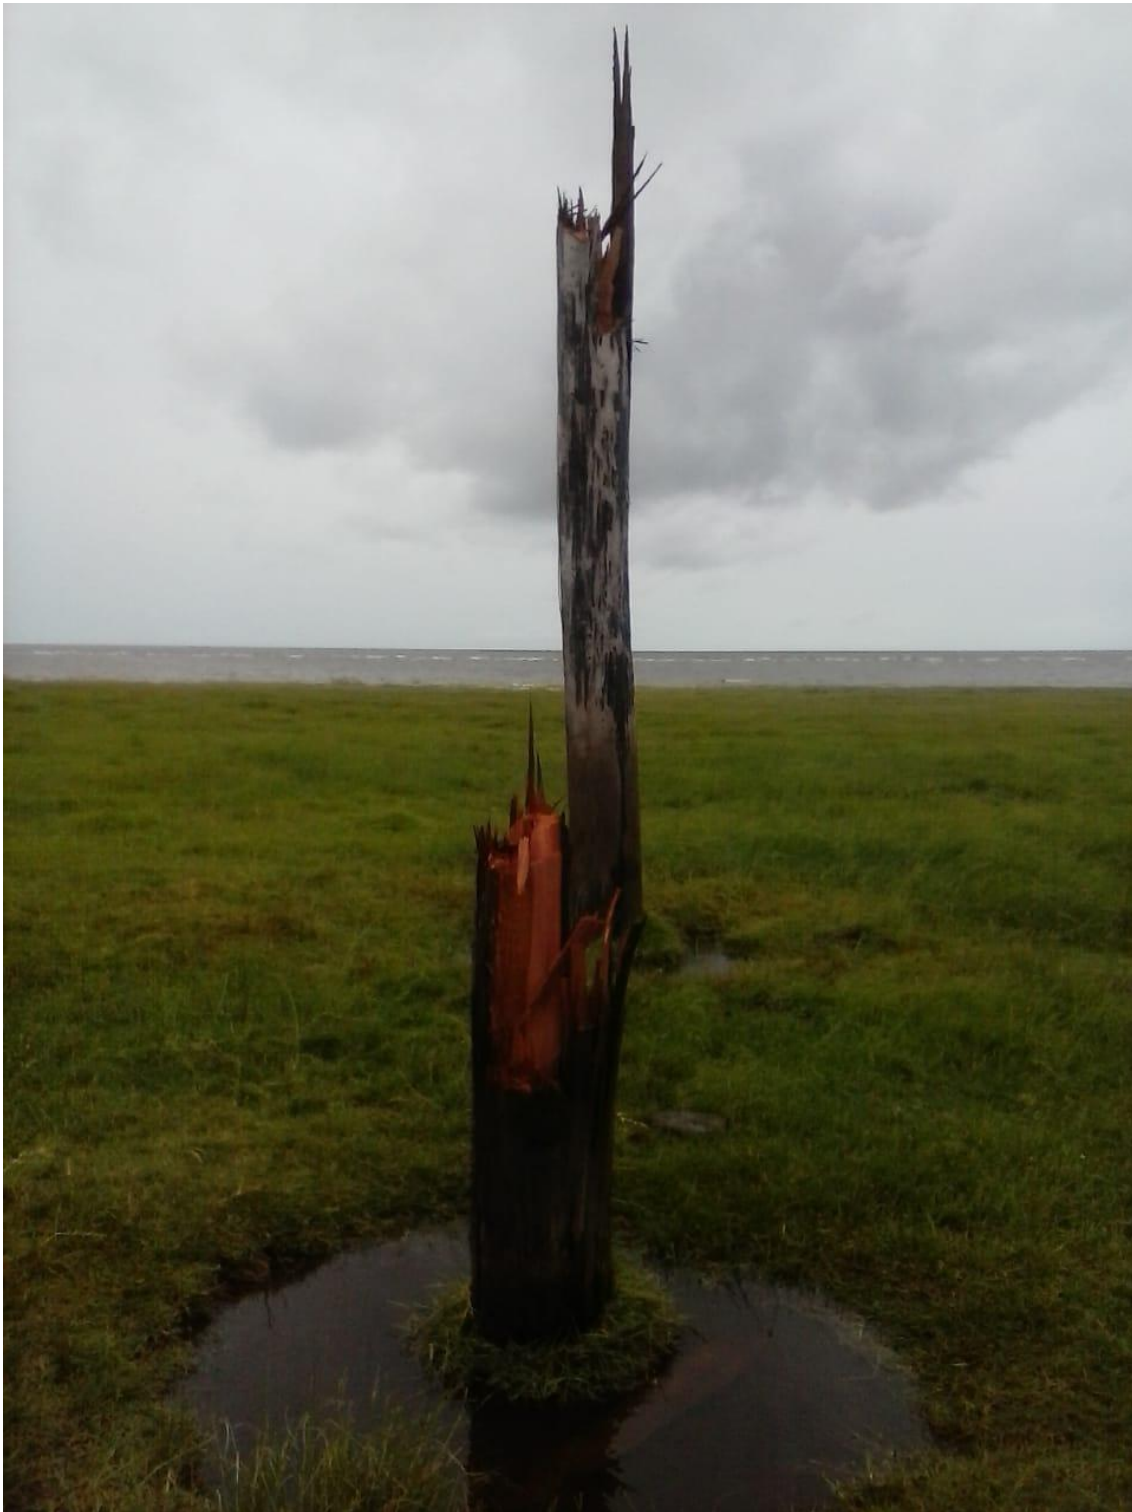
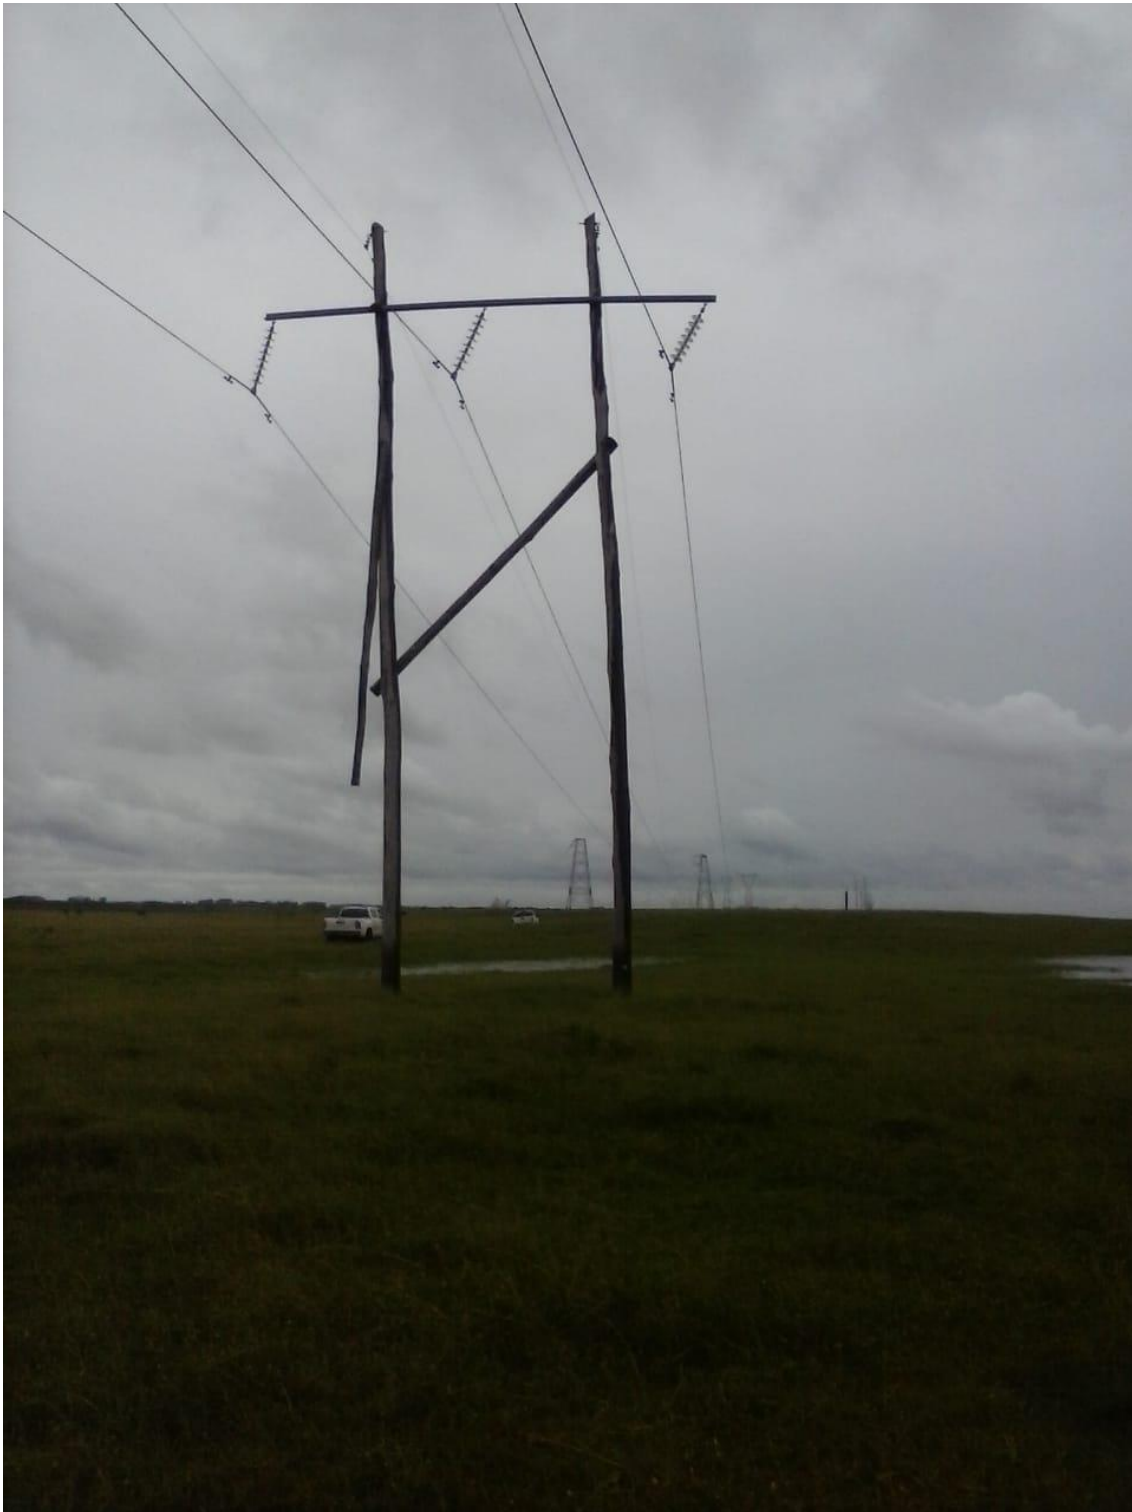
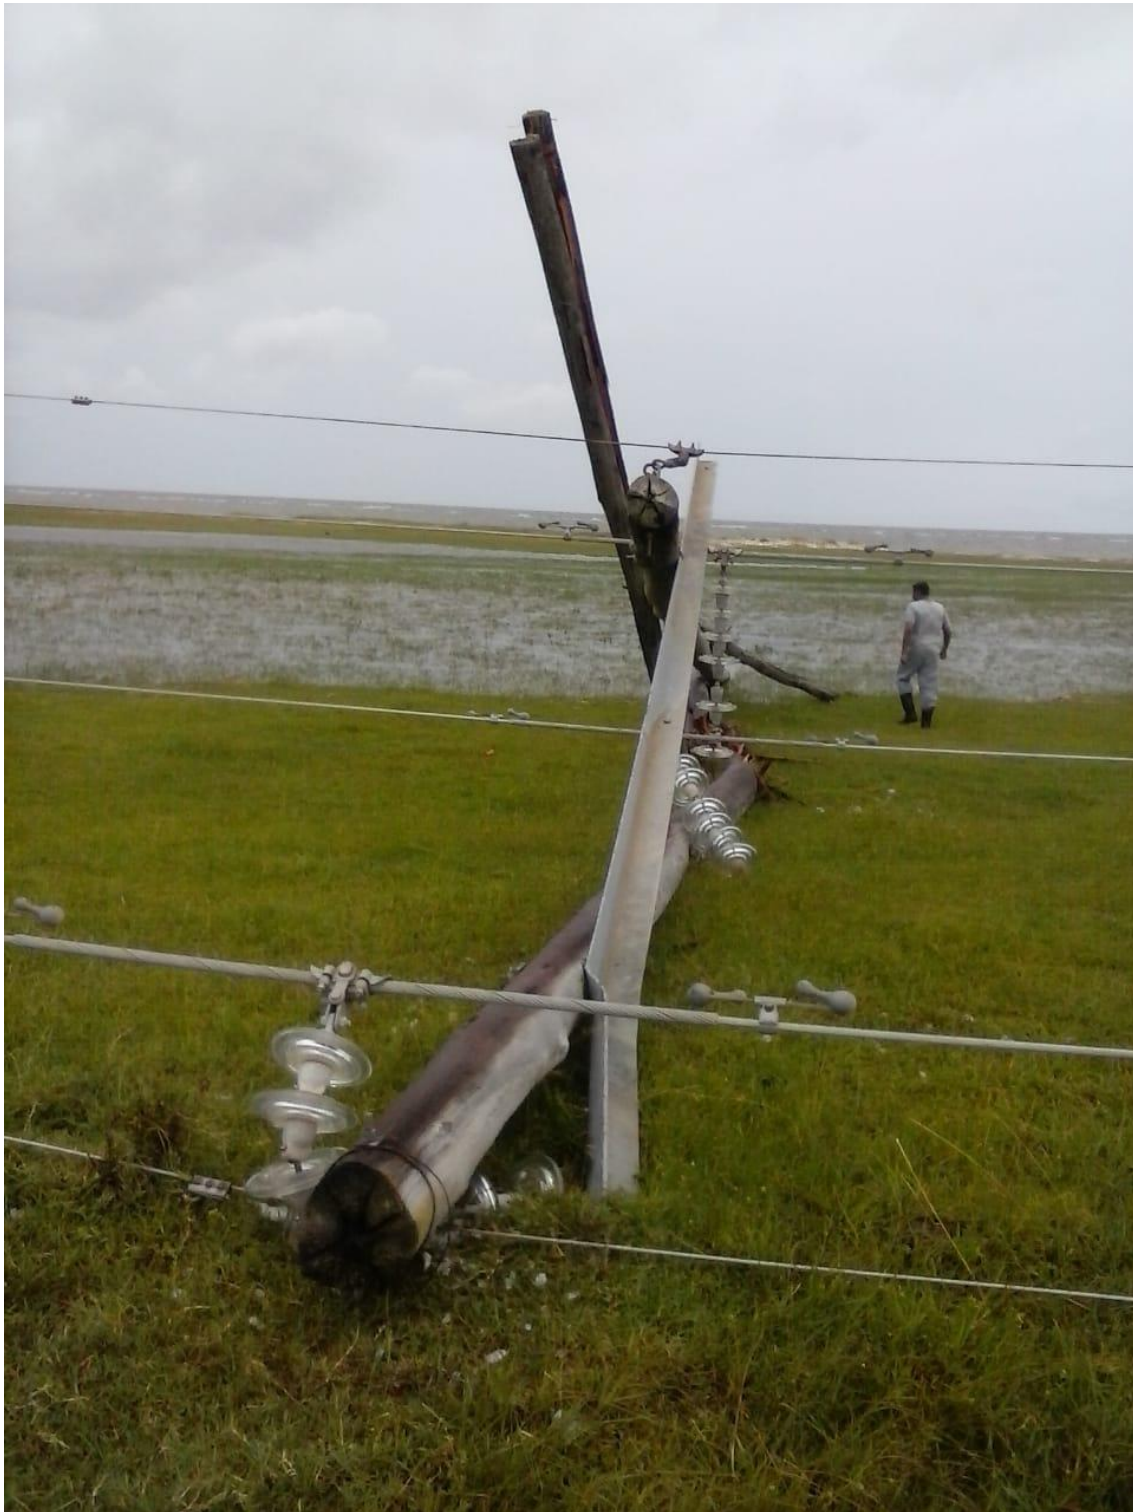
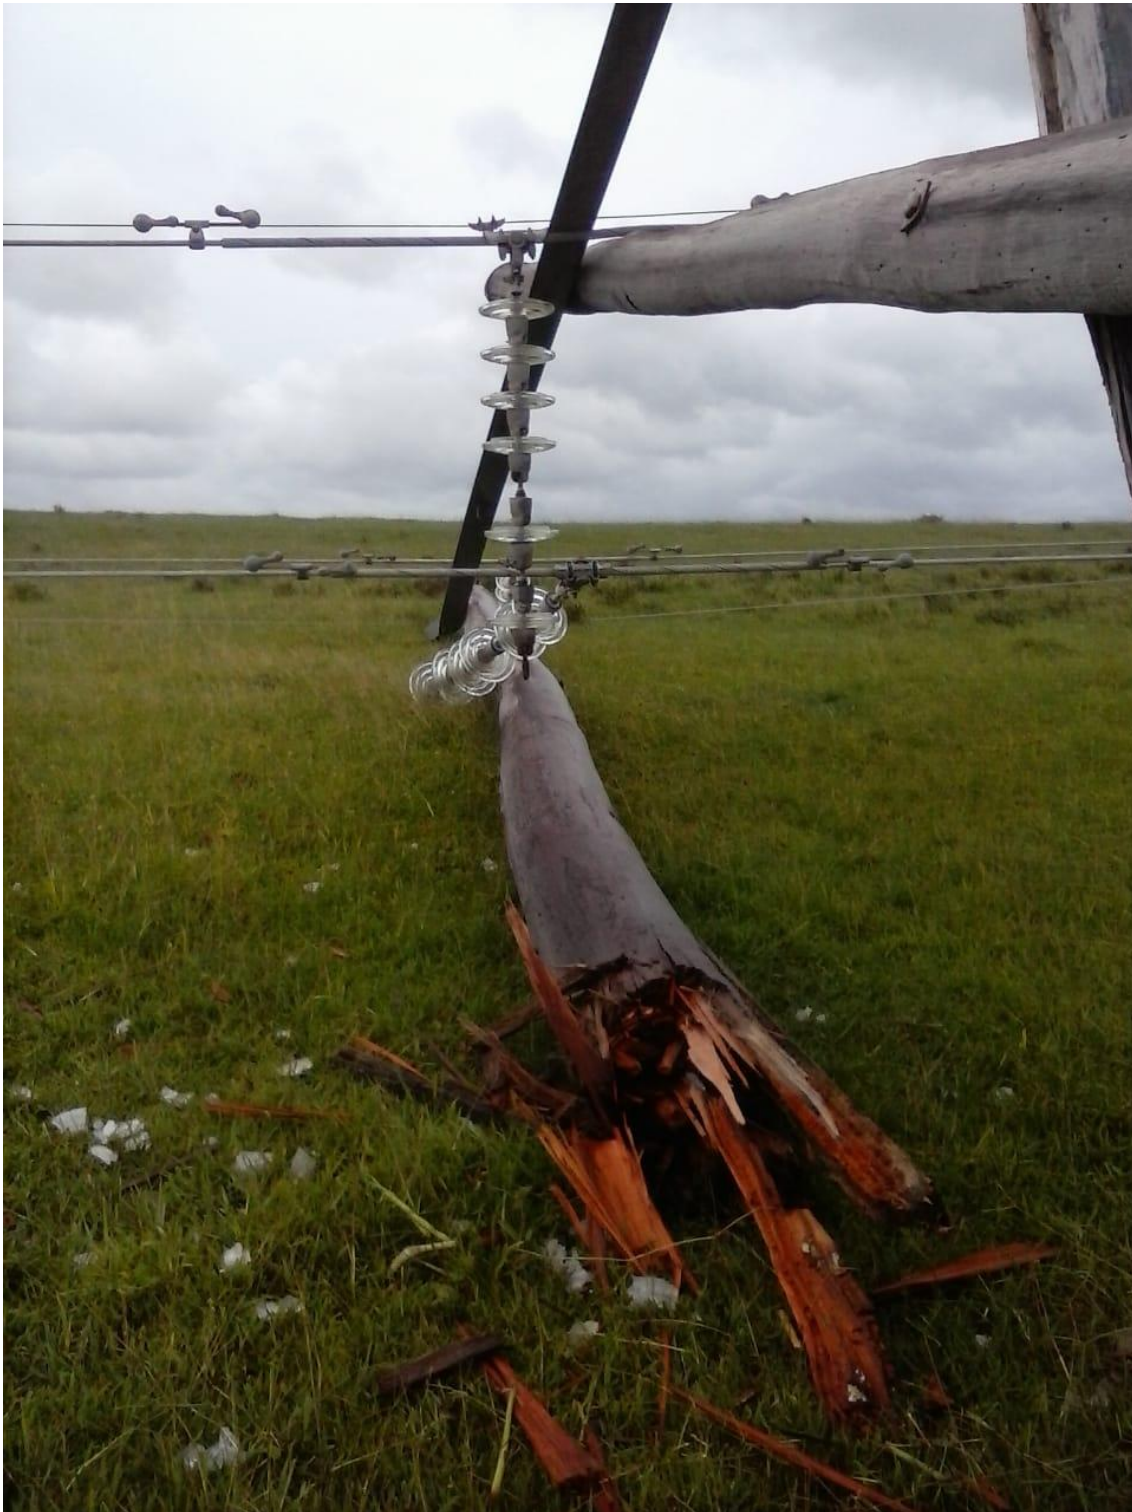
Imagens Fotográficas

Imagens fotográficas captadas durante o atendimento.
