Regional: Sul, Centro Sul, Litoral Sul e Metropolitana

Data: 02 e 03/01/2019

REL 2019-001

RELATÓRIO DE EVENTO QUE TENHA GERADO INTERRUPÇÃO EM SITUAÇÃO DE EMERGÊNCIA

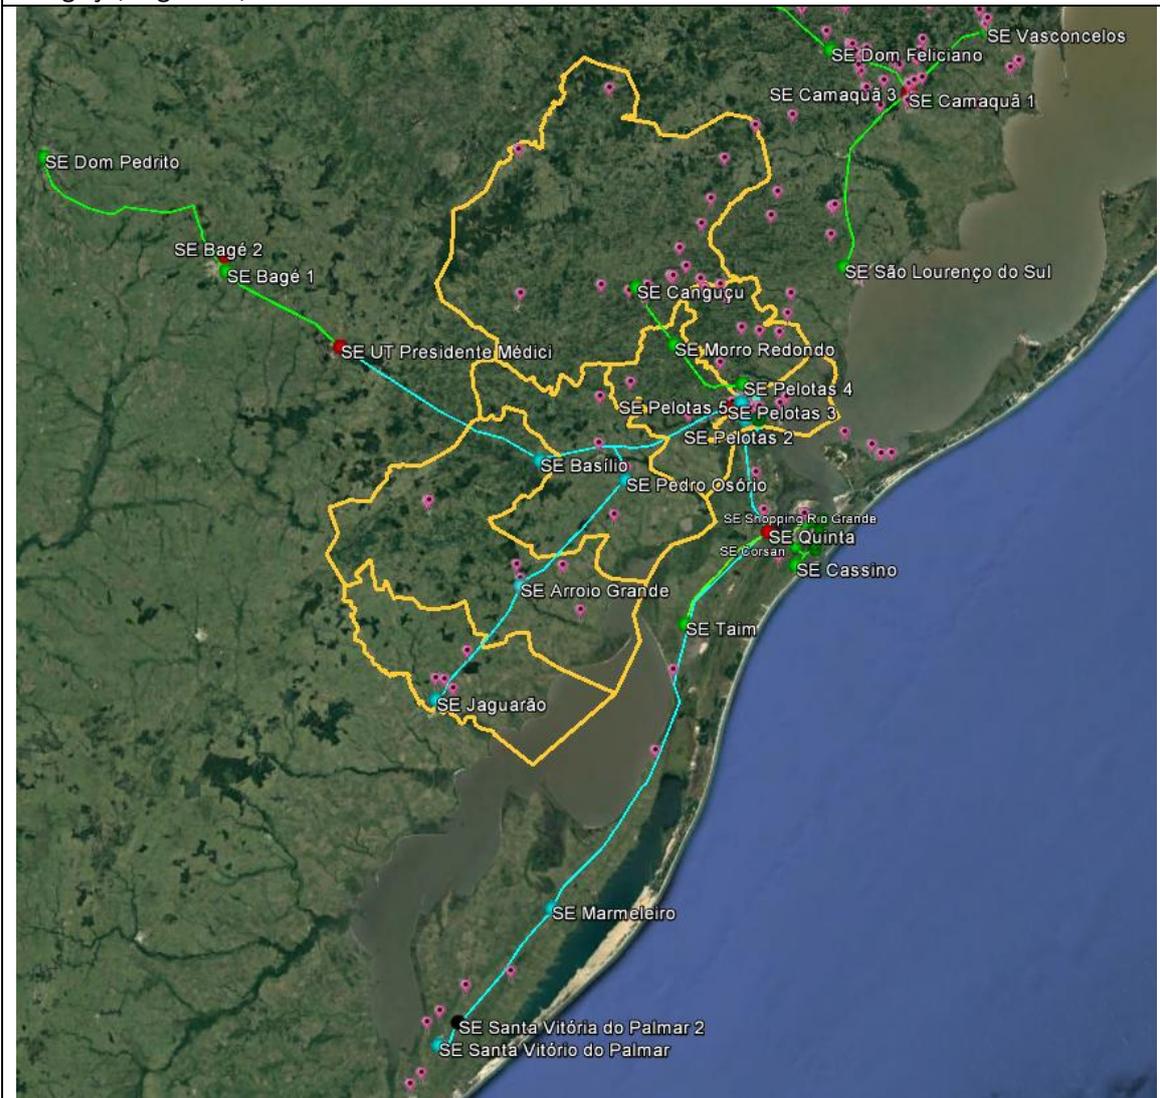
Conjuntos da Gerência Regional Sul: Pelotas 1, Pelotas 2, Pelotas 3, Pelotas 4, Arroio Grande, Canguçu, Jaguarão, Pedro Osório.

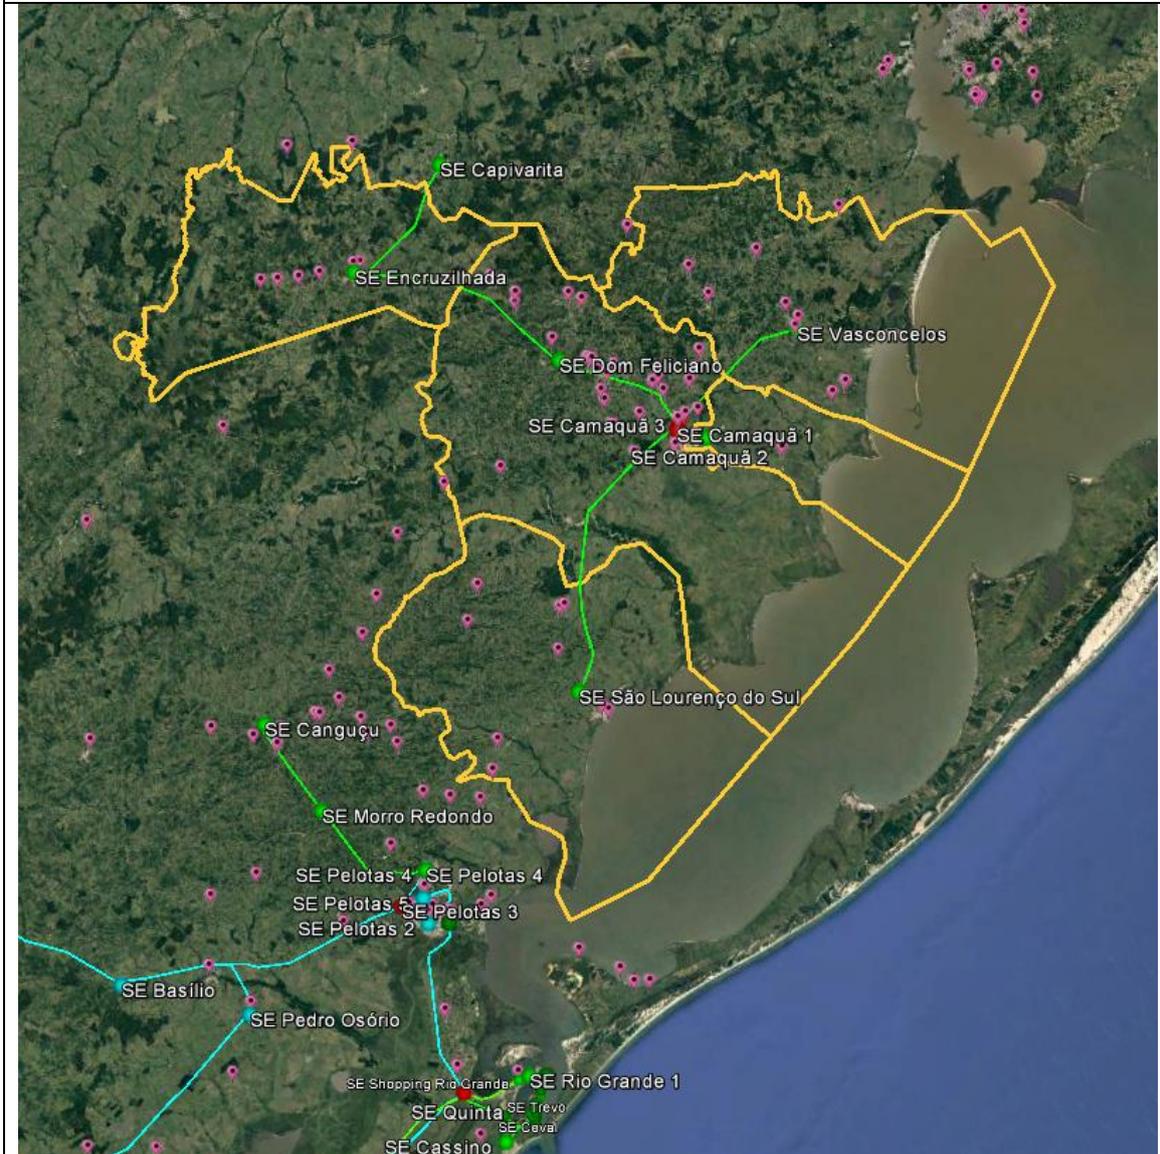
Conjuntos da Gerência Regional Centro Sul: Camaquã, Camaquã 2, Encruzilhada, São Lourenço do Sul, Vasconcelos.

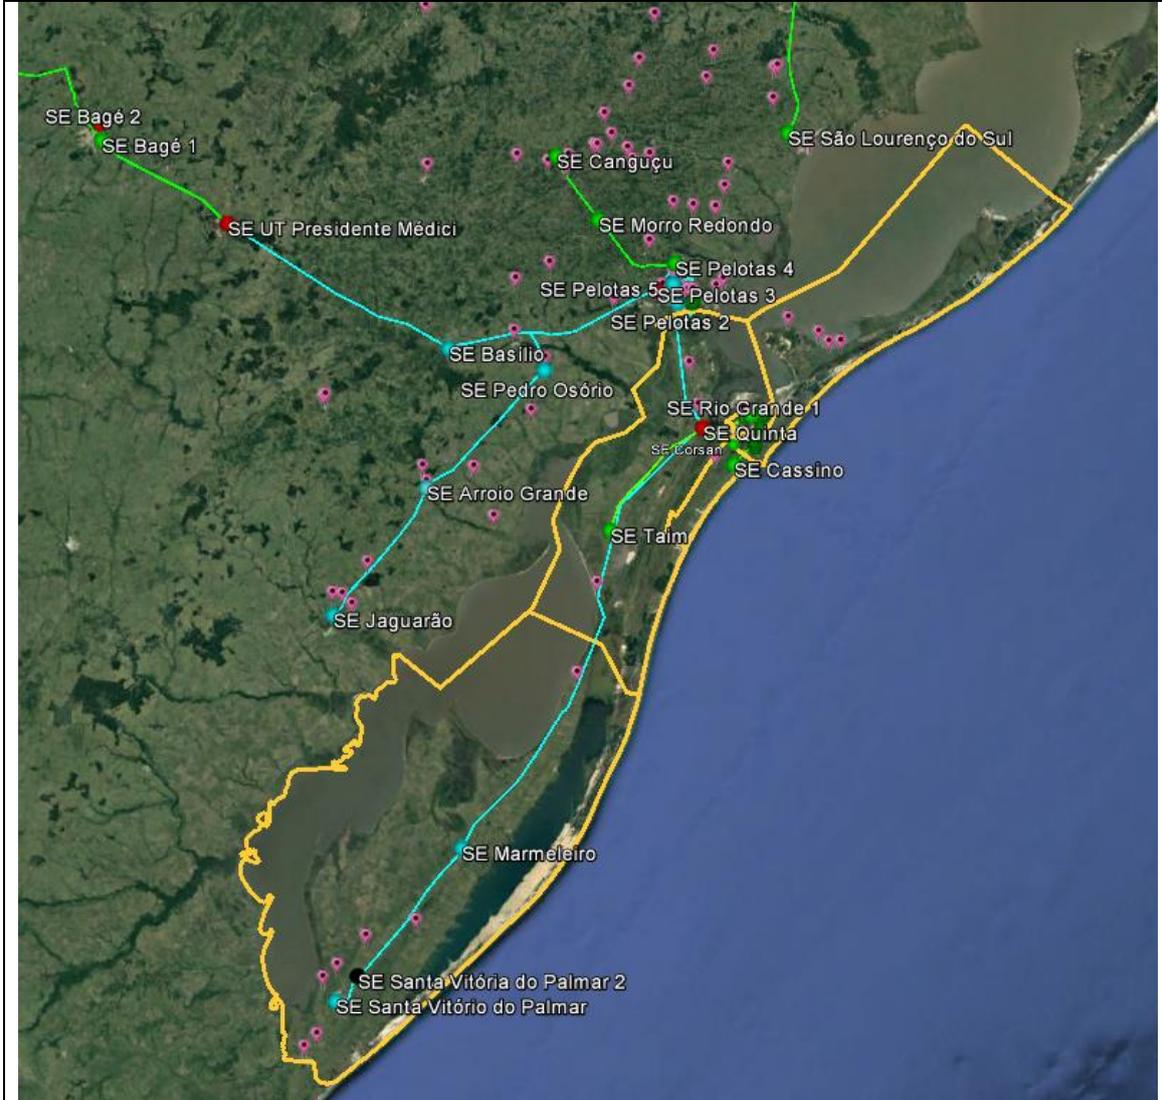
Conjuntos da Gerência Regional Litoral Sul: Rio Grande 1, Rio Grande 3, Cassino, Quinta, Santa Vitória do Palmar.

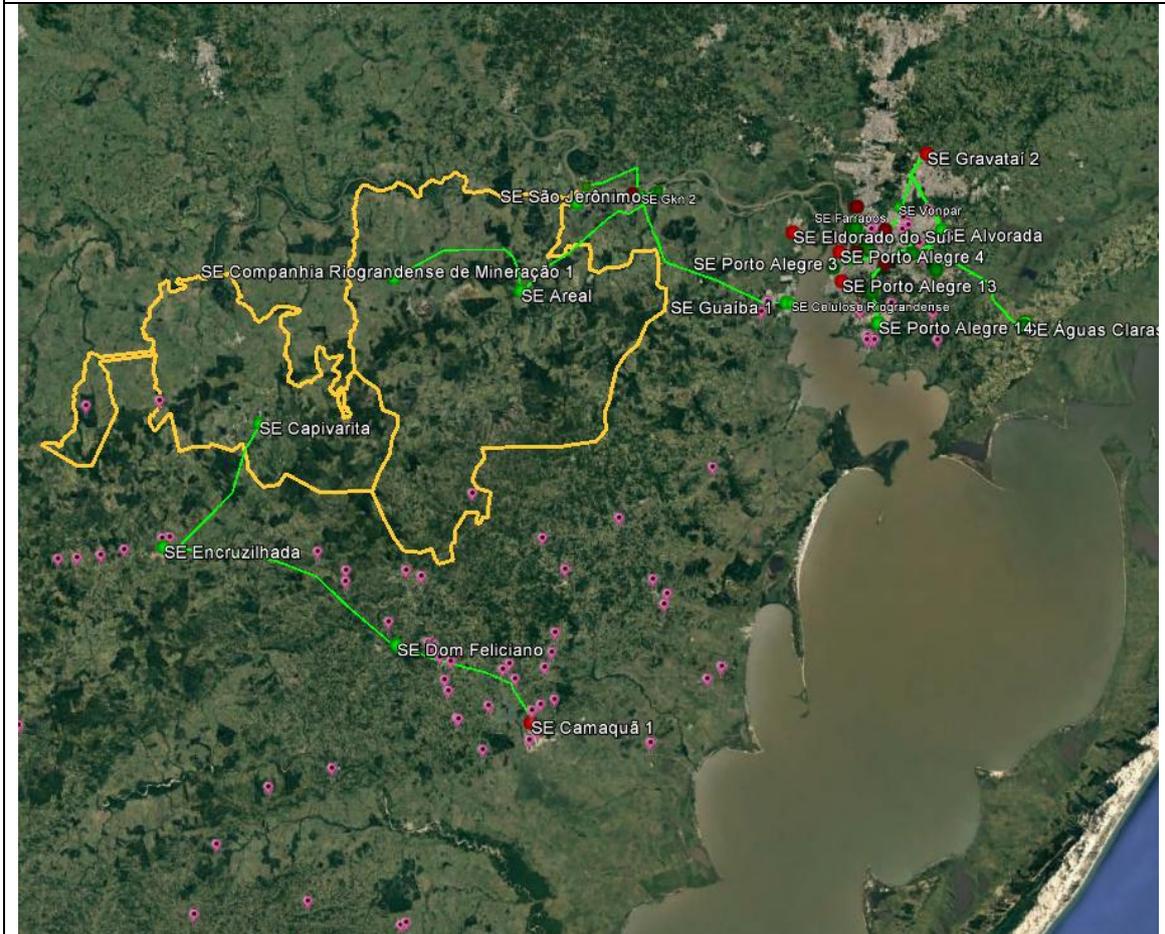
Conjuntos da Gerência Regional Metropolitana-Região Carbonífera: Areal, Capivarita.

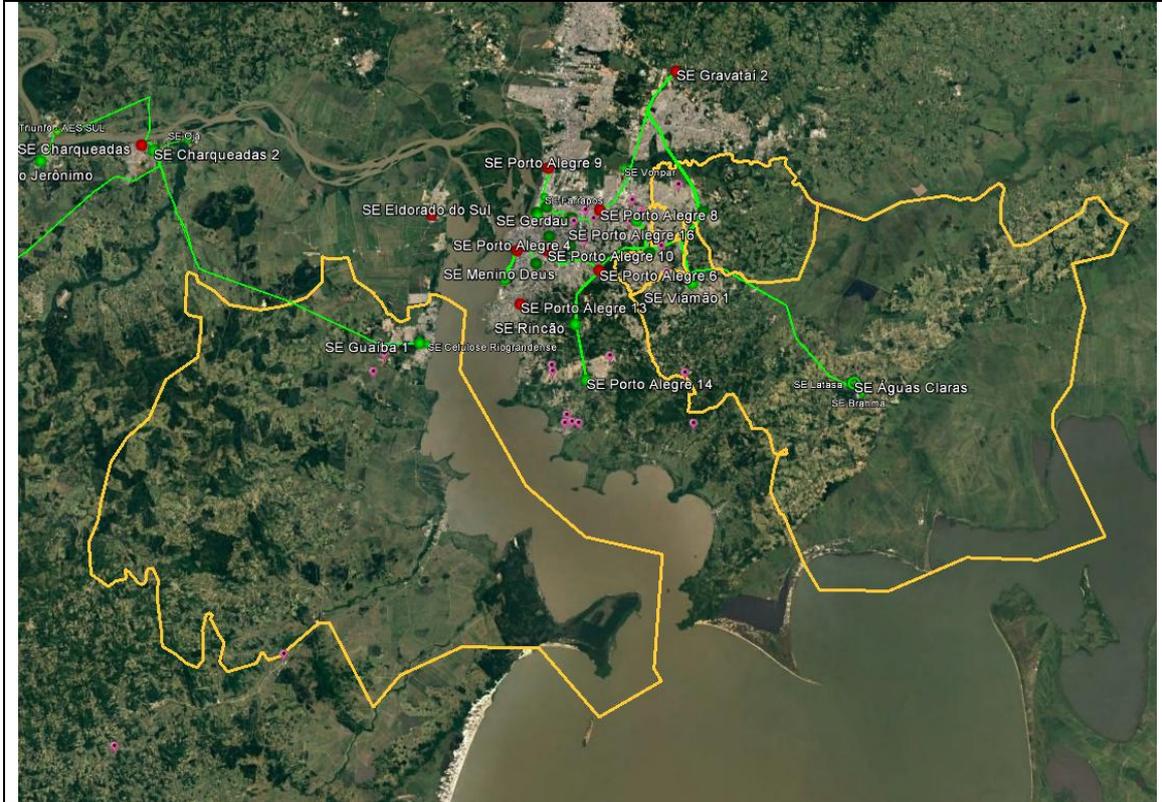
Conjuntos da Gerência Regional Metropolitana-Região Metropolitana: Alvorada, Viamão 1, Viamão 2, Guaíba.

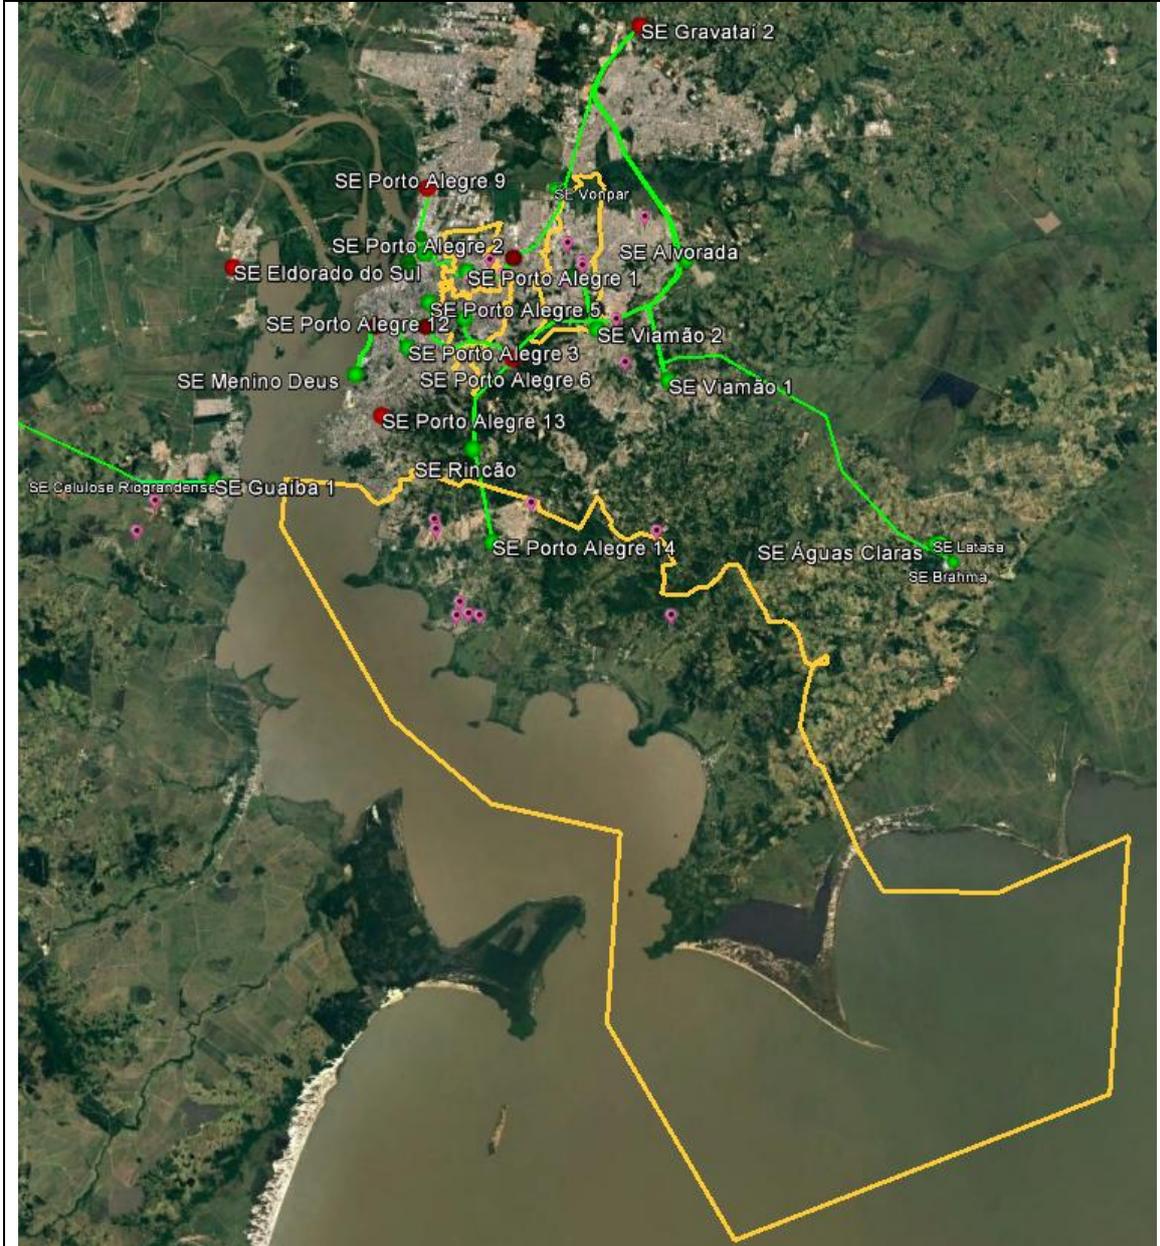
Conjuntos da Gerência Regional Metropolitana-Porto Alegre: Porto Alegre 1, Porto Alegre 12, Porto Alegre 14, Porto Alegre 16.

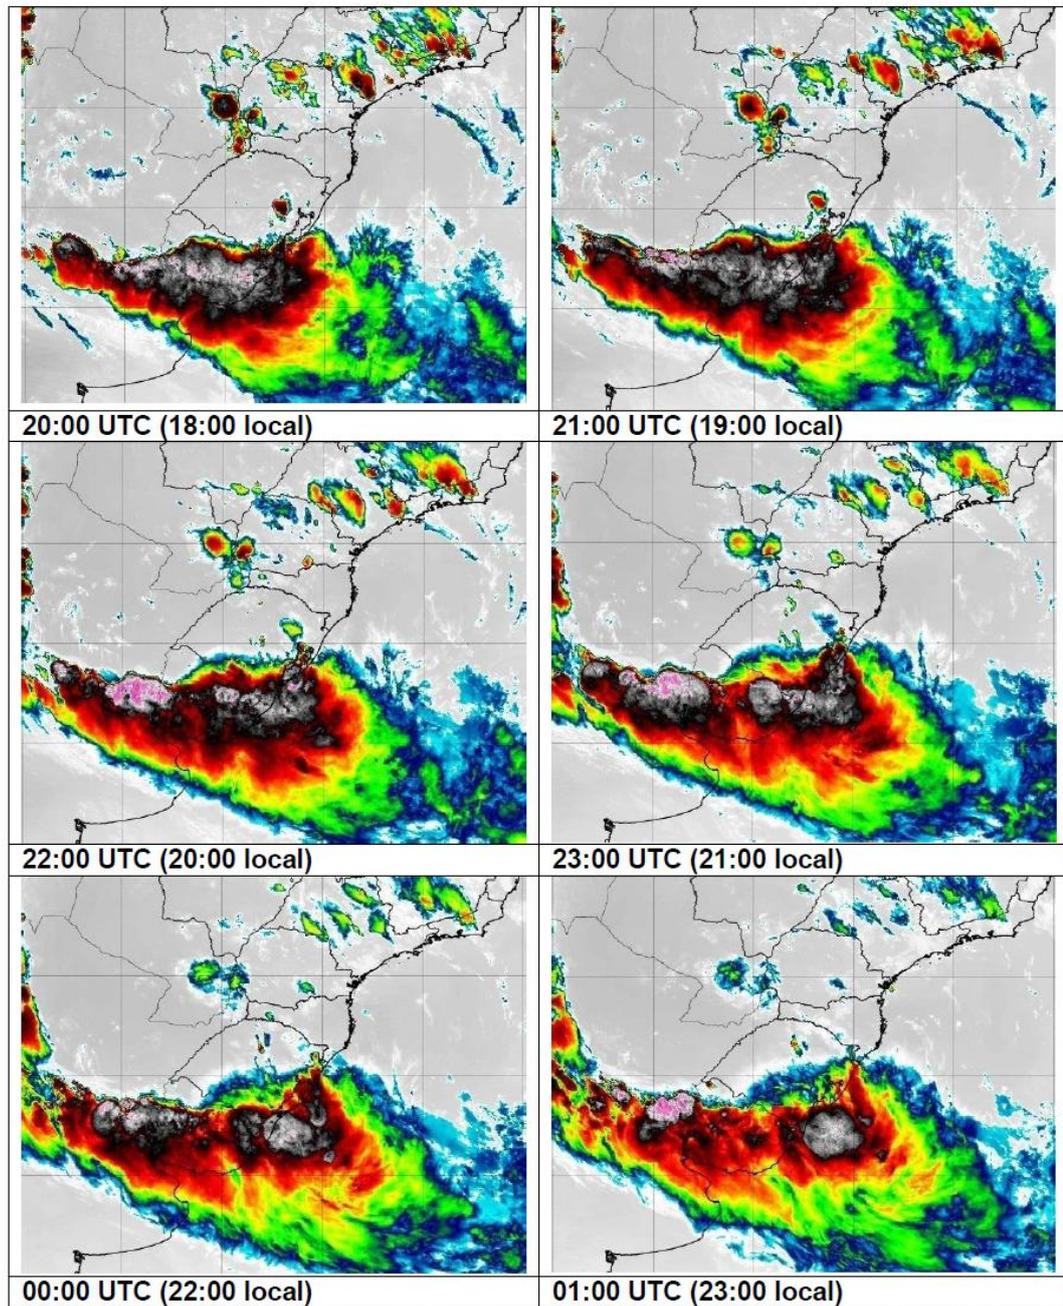
As imagens de satélite representadas pela figura 1 mostram a presença de nuvens de elevado desenvolvimento vertical (em tons vermelho e preto nas imagens) avançando sobre o Estado durante a tarde e noite do dia 02. Salientam-se as temperaturas de topo das nuvens, com valores em torno de -50°C, o que não raro estão associadas à ocorrência de tempestades de maior severidade.

Figura 1 – Imagens de satélite sobre o Rio Grande do Sul entre o final da tarde e a noite do dia 02/01/2019. Fonte: Centro de Previsão de Tempo e Estudos Climáticos (CPTEC).

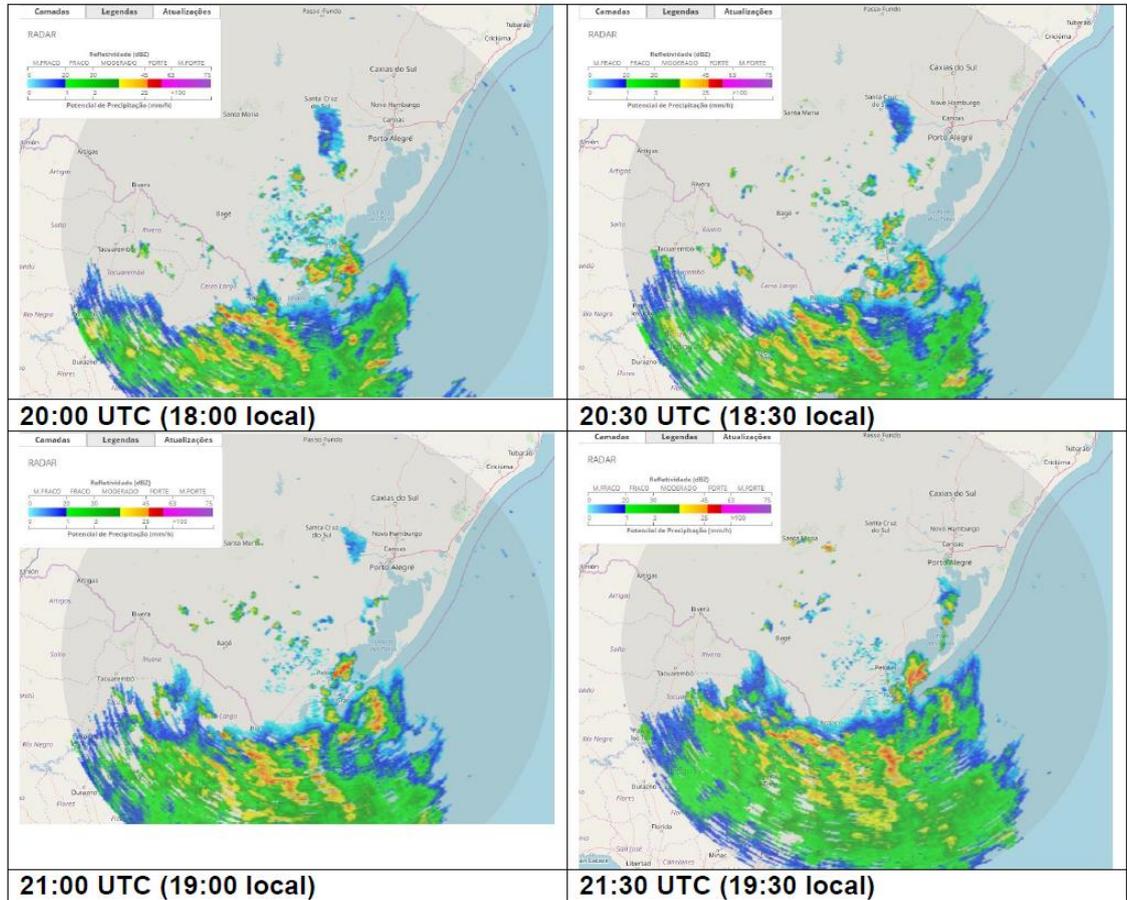
A figura 2 mostra as imagens do radar meteorológico situado no município de Canguçu. Estas imagens mostram áreas de maior refletividade atuando sobre a região sul entre o final da tarde e começo da noite do dia 02 de janeiro. Em alguns pontos os valores de refletividade ficam em torno de 45dBZ, o que muitas vezes está associado a eventos de maior severidade.

Figura 2 – Sequência de imagens do radar meteorológico de Canguçu/RS durante a tarde/noite do dia 02/01/2019. Fonte: REDEMET

Na área da Gerência Regional Sul houve registros de chuvas fortes e rajadas de ventos moderados a fortes. Em Jaguarão houve registro de rajadas de ventos de 20,8 m/s (74,9 km/h), segundo dados do INMET. No município de Canguçu os ventos foram mais fracos, com registro de rajadas de 14,8 m/s (53,3 km/h - INMET). Em Pelotas os ventos chegaram a 48,3 km/h, segundo dados da Embrapa. Os dados de refletividade do radar meteorológico de Canguçu (figura 2) indicam potencial de temporais isolados sobre o município do Capão do Leão.

Sobre a região da Gerência Regional Centro Sul os dados de refletividade dos radares meteorológicos de Canguçu e de Morro da Igreja (figuras 2 e 3) indicam potencial de temporais muito localizados sobre os municípios de Turuçu, São Lourenço do Sul, Cristal e Camaquã.

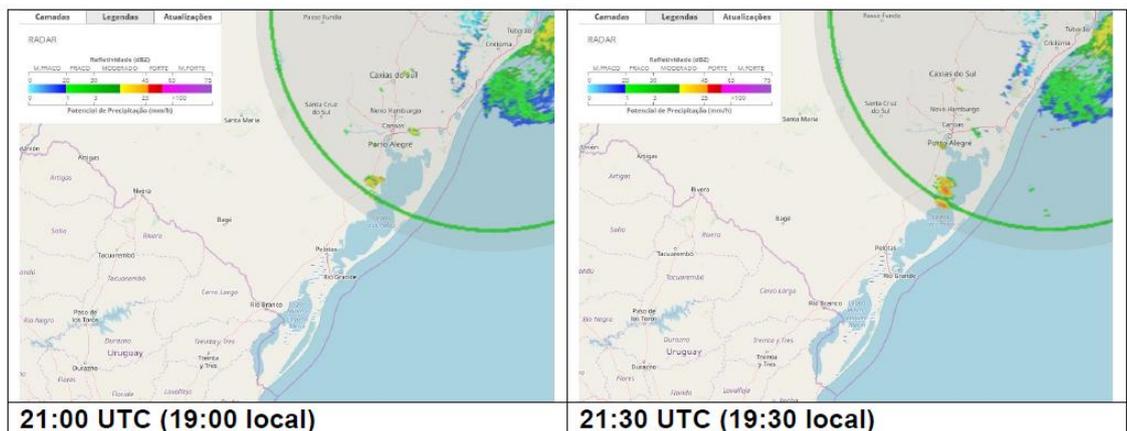
A sequência representada pela figura 3 mostra as imagens do radar meteorológico do município de Morro da Igreja/SC. Estas imagens mostram áreas de refletividade moderadas associadas à atuação das áreas de instabilidade sobre a região centro/sul entre o final da tarde e começo da noite do dia 02 de janeiro.

Figura 3 – Sequência de imagens do radar meteorológico de Morro da Igreja/SC durante a tarde/noite do dia 02/01/2019. Fonte: REDEMET
