Regional: Campanha, Sul, Litoral Sul

Data: 02/10/2019

REL 2019-009

Situação de emergência decorrente do avanço de uma frente fria sobre o Rio Grande do Sul que provocou chuvas localizadas de forte intensidade, descargas atmosféricas e rajadas de ventos moderados a fortes sobre as regiões da campanha, sul e litoral sul do Estado gaúcho.

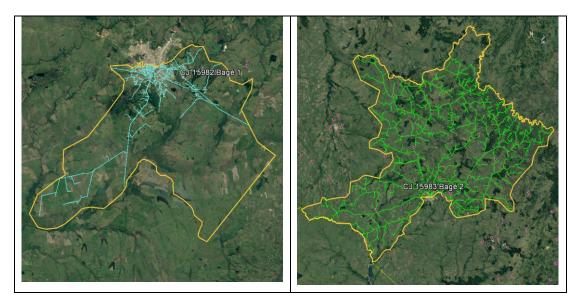
Diagramas unifilares dos conjuntos da Gerência Regional da Campanha

- iii.a) Mapas geoelétricos com diagramas unifilares das poligonais dos conjuntos das áreas atingidas pelas ocorrências emergenciais.
  - O símbolo representa subestação do sistema de transmissão em alta tensão de 230 kV

- O símbolo Prepresenta subestação do sistema de distribuição em alta tensão de 69 kV
  - As ocorrências são sinalizadas pelo símbolo "• nos locais onde ocorreram as interrupções

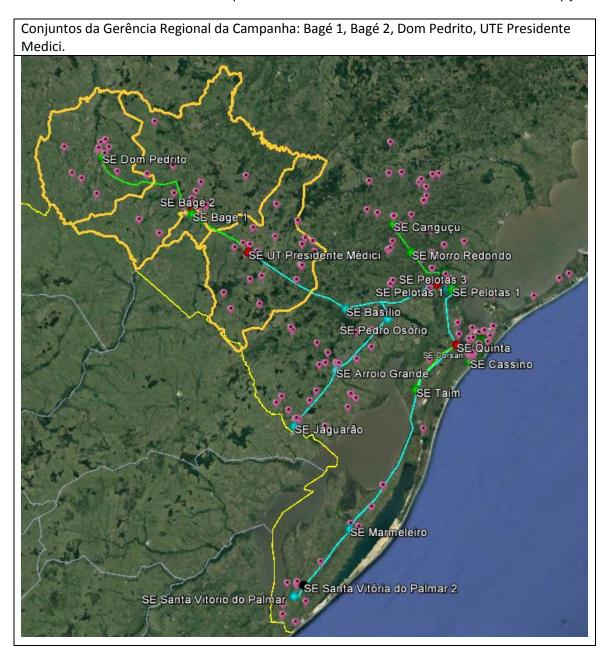
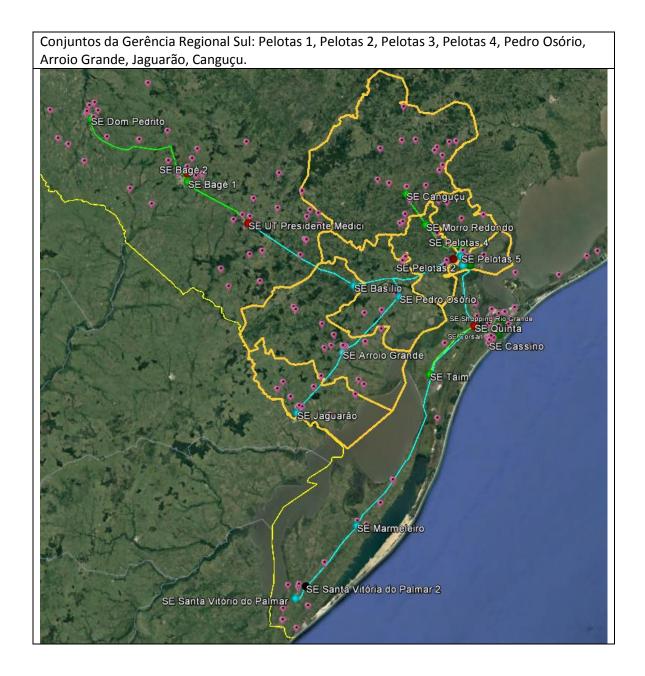
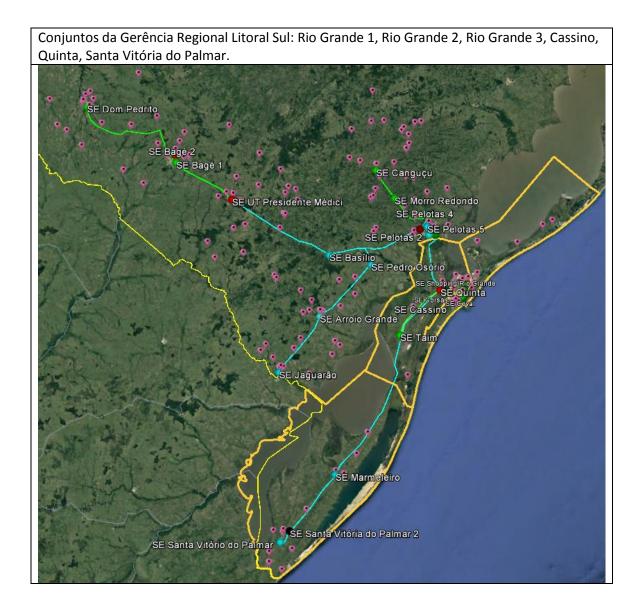
Registro das Poligonais dos Conjuntos e Diagramas Unifilares do Sistema de Distribuição de Alta Tensão

- O símbolo representa subestação do sistema de transmissão em alta tensão de 500 kV
- O símbolo representa subestação do sistema de transmissão em alta tensão de 230 kV
- O símbolo representa subestação do sistema de distribuição em alta tensão de 138 kV (as linhas são representadas na mesma cor)
- O símbolo representa subestação do sistema de distribuição em alta tensão de 69 kV (as linhas são representadas na mesma cor)

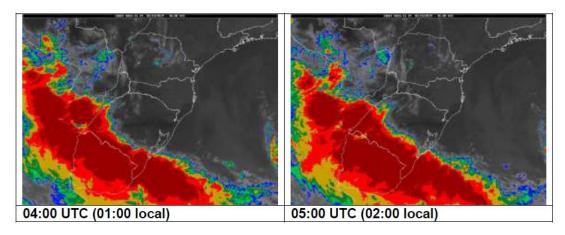
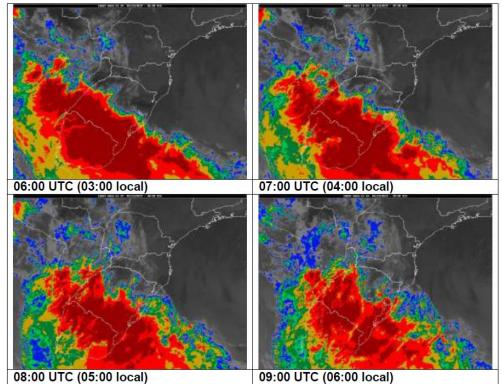
Figura 1 – Imagens de satélite sobre o Rio Grande do Sul durante a madrugada e começo do dia 02/10/2019. Fonte: Instituto Nacional de Meteorologia (INMET).

As imagens de satélite representadas pela figura 1 mostram a presença de nuvens de elevado desenvolvimento vertical (em tons vermelho nas imagens) avançando sobre o Estado durante a madrugada do dia 02. Salientam-se as temperaturas de topo das nuvens, com valores em torno de -60°C, o que não raro estão associadas à ocorrência de tempestades de maior severidade.

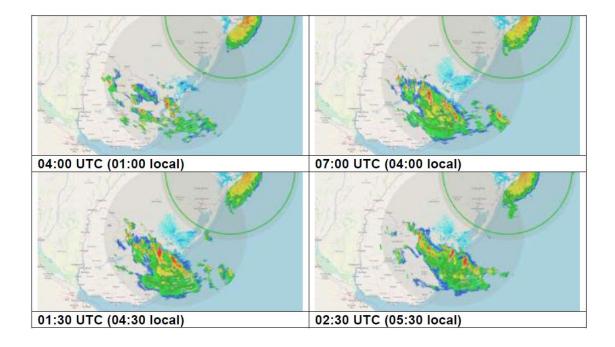
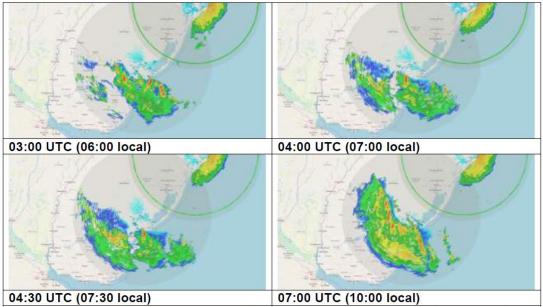
Figura 2 – Sequência de imagens do radar meteorológico de Canguçu durante a madrugada do dia 02/10/2019. Fonte: REDEMET

A figura 2 mostra as imagens do radar meteorológico situado no município de Canguçu. Estas imagens mostram áreas de maior refletividade atuando sobre as regiões da campanha e sul do Estado durante a madrugada e manhã do dia 02 de outubro. Em alguns pontos os valores de refletividade ficam em torno de 45dBZ, o que muitas vezes está associado a eventos de maior severidade.

rajadas foram mais fracas, com registros de 49,7 km/h (INMET). Os dados de refletividade do radar meteorológico de Canguçu (figura 2) indicam potencial de temporais isolados sobre os demais municípios desta regional.
